Prinsegata 10C, 3256 LARVIK

**Grandkvartalet - Romslig 3 roms
leilighet i 3. etasje med fin utsikt -
2 balkonger - Heis - Garasje**

Befaringsdato: 16.01.2025

Rapportdato: 22.01.2025

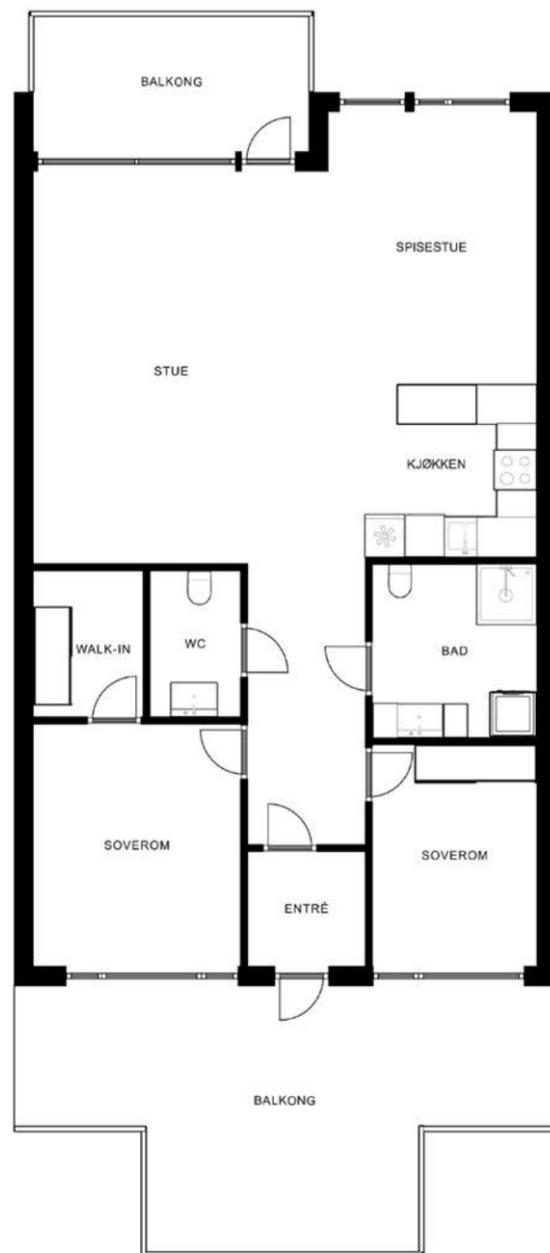
3. etasje

Plantegningen er ikke målbar, og noe avvik kan forekomme. Megler/selger tar ikke ansvar for ev. feil. Innredning og faste installasjoner kan avvike fra den faktiske innredningen.

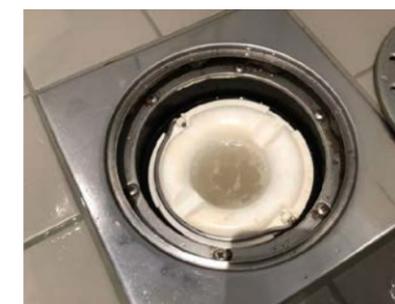
TG 1 Sluk, membran og tettesjikt

Plastsluk og synlig membran som ligger i klem i sluk.

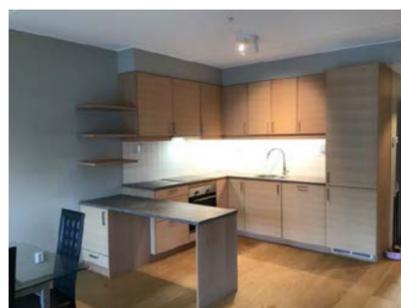
Gulv: Parkett
Varme i gulv: Ja, vannbåren varme
Vegger: Malte flater og fliser
Himling: Malte flater
Downlights: Nei
Innredning/skap: MDF/spon/kryssfiner med glatte fronter
Benkeplate: Foliert spon/MDF plate
Merke: Drømme Kjøkkenet

Innredningen og overflater med normal overflateslitasje. Det er montert innebygde enheter som oppvaskmaskin, stekeovn, kjøl/fryseskap og induksjonstopp. Det ble ikke registrert fukt i typiske fuktutsatte steder som oppvaskbenk, oppvaskmaskin eller kjøleskap. Det er montert vannføler i benkeskap og komfyrvakt v/fitte.

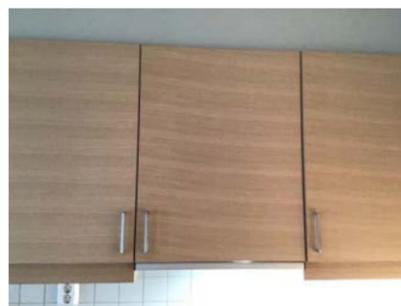
TG 1 Avtrekk

Det er montert en vifte på kjøkken. Den har avtrekk ut av rommet.
