# Tilstandsrapport

Boligbygg med flere boenheter

Prinsegata 10 C, 3256 LARVIK

Befaringsdato: 06.03.2026

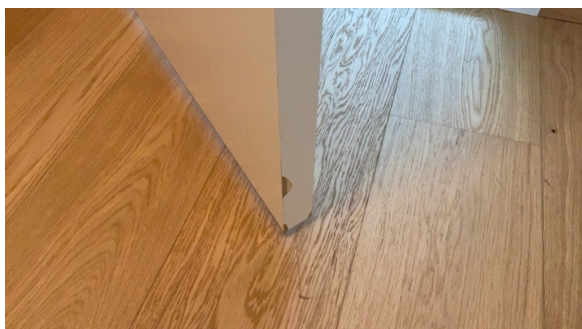
dør til teknisk rom

Innerdører av typen lettdører. For det meste normal slitasje, noe løs folie og skade på dør til teknisk rom. Denne settes for seg til TG2.

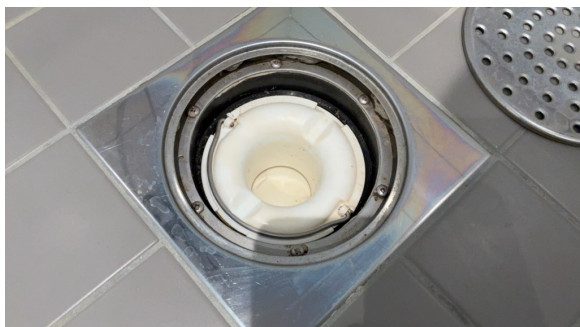
## 3 ETASJE > BAD/VASKEROM

- Det er påvist avvik i fallforhold til sluk i forhold til krav i forskrift på byggetidspunktet.

Kan bli stående vann på gulv i deler av rommet v/vannlekkasje eller overvann. Ved mye vann kan dette gå ut via terskel og forårsake skader i nabo rommet og dens konstruksjoner.

Plastsluk og synlig membran som ligger i klem i sluk.

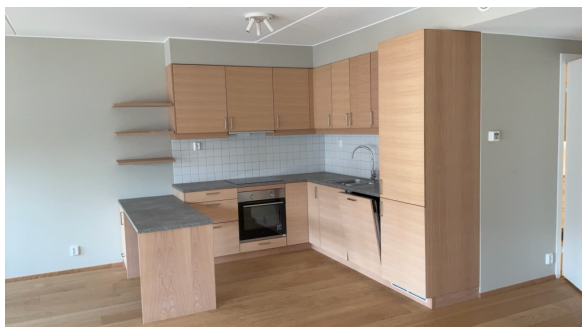
## 3 ETASJE > STUE/KJØKKEN/GANG

Innredningen og overflater med normal overflateslitasje. Det er montert innebygde enheter som oppvaskmaskin, stekeovn, kjøl/fryseskap og induksjonstopp. Det er montert vannføler i benkeskap og komfyrvakt v/vifte.

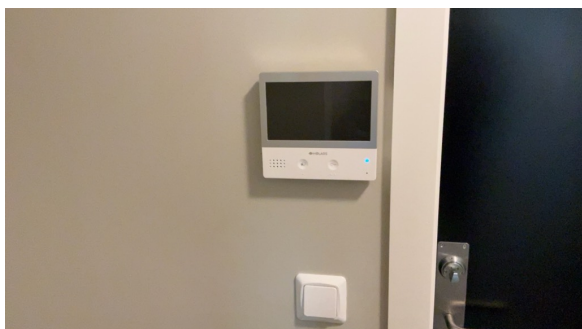
Det er montert calling anlegg m/døråpner i leiligheten.
