**Grandkvartalet - Romslig 3 roms
leilighet i 3. etasje med fin utsikt -
2 balkonger - Heis - Garasje**

Tilstandsrapport

Befaringsdato: 06.03.2026

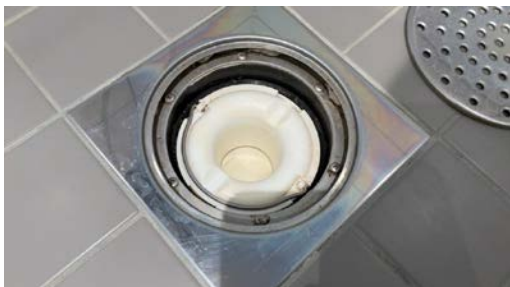
3 ETASJE > BAD/VASKEROM

- Det er påvist avvik i fallforhold til sluk i forhold til krav i forskrift på byggetidspunktet.

Kan bli stående vann på gulv i deler av rommet v/vannlekkasje eller overvann. Ved mye vann kan dette gå ut via terskel og forårsake skader i nabo rommet og dens konstruksjoner.

Plastsluk og synlig membran som ligger i klem i sluk.

- Våtrommet fungerer med dette avviket.
- Det må foretas utbedring av fallforhold.

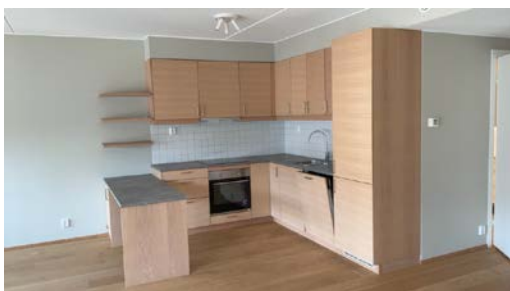
3 ETASJE > STUE/KJØKKEN/GANG

Innredningen og overflater med normal overflateslitasje. Det er montert innebygde enheter som oppvaskmaskin, stekeovn, kjøl/frysenskap og induksjonstopp. Det er montert vannføler i benkeskap og komfyrvakt v/vifte.

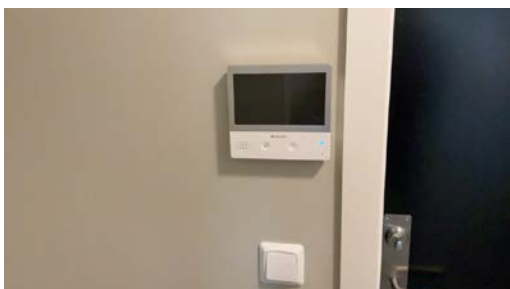
Det er montert calling anlegg m/døråpner i leiligheten.
