Grønvoldvegen 38, 2335 STANGE

# Vedlegg

# Grønvoldvegen 38 2335 STANGE

## 6. Hovedrapport

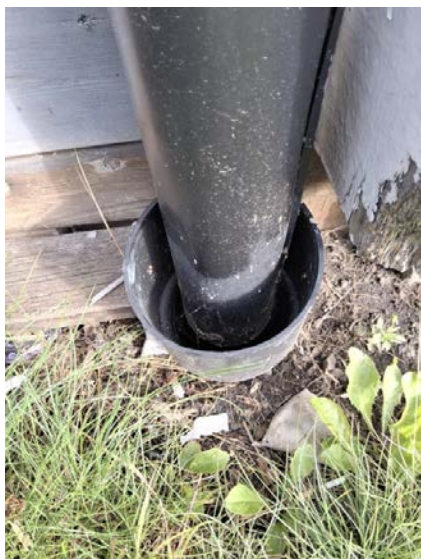
Taknedløp er ført ned i drensrør.

Terrengfallet rundt bygningen er stedvis mindre enn anbefalt. Basert på en helhetlig skjønnsvurdering så vurderes forholdet til å ikke utgjøre en vesentlig forhøyet risiko for økt fuktbelastning på bygningen.

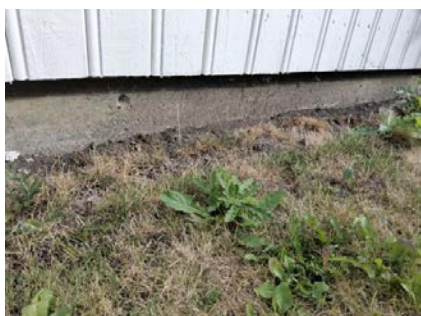
Boligen er oppført med støpt plate på mark.

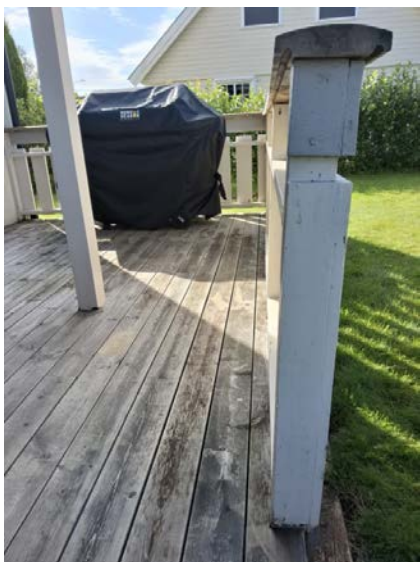
Terrassen med rekkverk er værslitt, og det registreres skjevheter i rekkverk.

Utbedring av ovennevnte forhold bør påregnes.

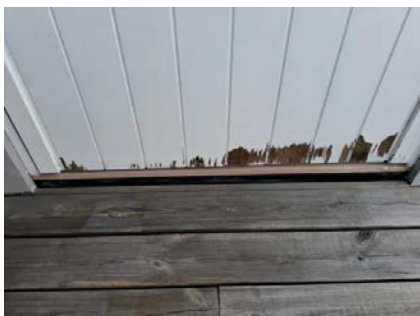
Balkongdør er værslitt.

Balkongdør er værslitt og det registreres avflasset maling. Det registreres gliper mellom dørblad og karm på balkongdør. Det er lav/ingen klaring mellom utvendig listverk og vannbrett under vinduet, forholdet kan føre til fuktoppsug i treverket, forkorte levetiden og vanskeliggjør overflatebehandling.

Overflatebehandlinger må påregnes og justeringer/smøring anbefales.

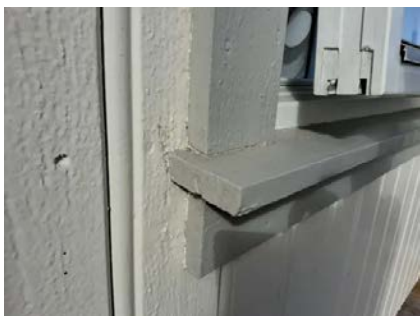
Lav klaring mellom utvendig listverk og vannbrett.

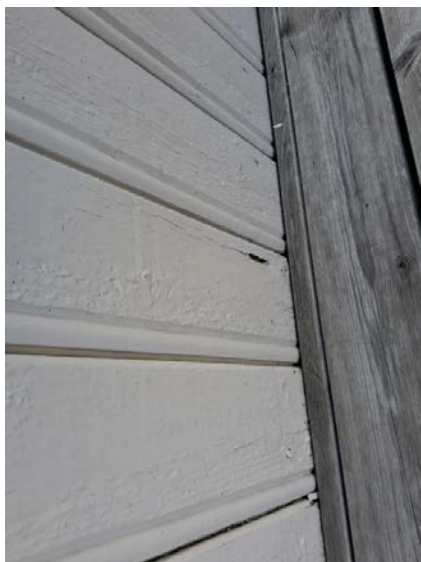
Det registreres krakelert og avflasket maling.

Undersøkelsen er foretatt fra bakkenivå med tilfeldige stikktagninger med syl for kontroll av råteskader. Bygningens ytterkledning/fasade har stedvis slitt overflatebehandling og det registreres stedvis krakelert og avflasket maling. Forholdet kan tyde på oppfukning av treverket. Det registreres råteskader i hjørnebord på sørvendt hjørne. Det er ikke montert musesperre bak enkelte hjørnebord/i ytterhjørner. Forholdet kan medføre at gnagere kommer seg inn i boligen.

Rengjøring og overflatebehandling må påregnes. Materialer med råteskader bør skiftes ut og det anbefales å etablere musetetting bak hjørnebord.

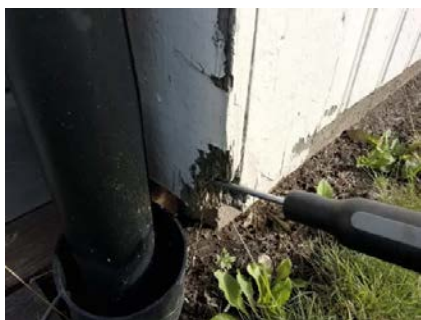
Råteskader i hjørnebord.

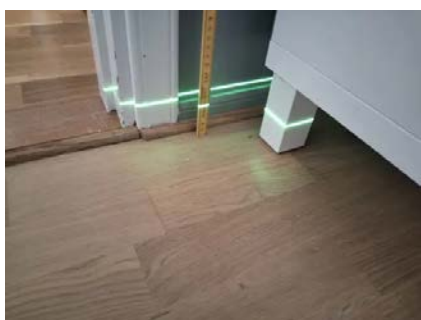
Etasjeskillet er kontrollert med nivelleringslaser.

Kontroll av etasjeskille utføres med nivelleringslaser. Det tas stikkprøver i to retninger i minst to rom per etasje der det lar seg gjøre. Ingen vesentlige avvik ble registrert. Målt lokalt avvik er <10mm og totalt avvik <15 mm pr. rom.

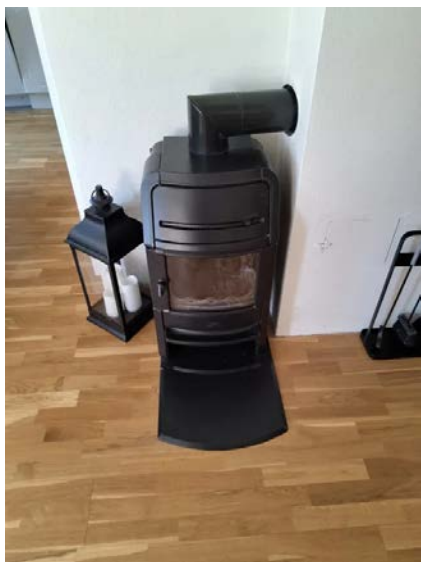
Vedovn med glassdør i stue.

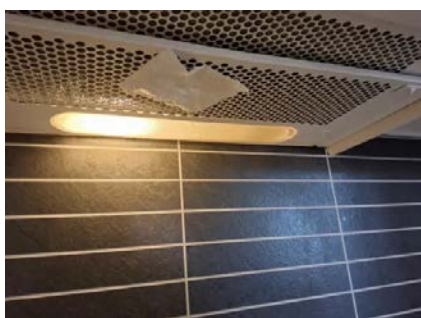
Avtrekkseffekt er testet med papir.

Kjøkkenventilatoren er testet med papir og det registreres sug i kanalen.

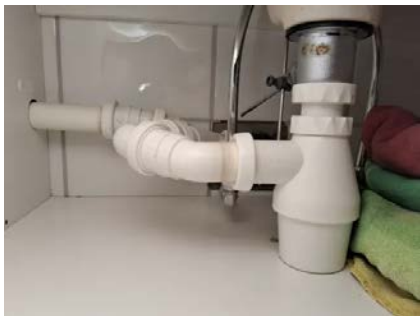
Det registreres motfall på avløpsrør under servant på bad.

På grunn av sen avrenning og registrert motfall på avløpsrør fra servant på bad anbefales en kontroll / utbedring av rørlegger.

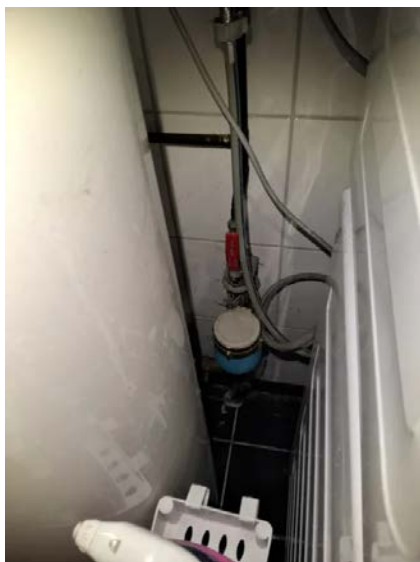
Hovedstoppekran er plassert på bad.

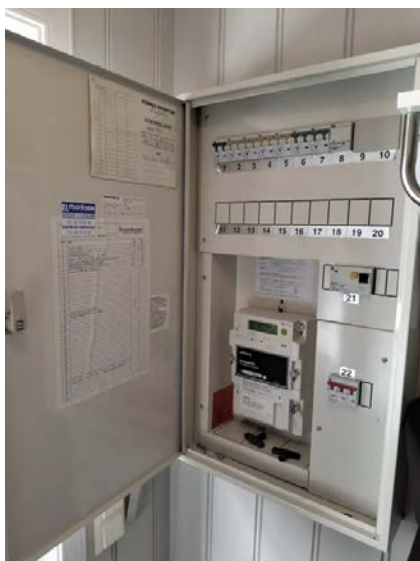
Sikringsskap er plassert i entré.

På grunn av manglende/ ikke fremlagt samsvarserklæring eller annen dokumentasjon og opplysning gitt av leietager så anbefales det at det gjennomføres en utvidet el-kontroll av en elektrofaglig person og nødvendige tiltak vurderes deretter.

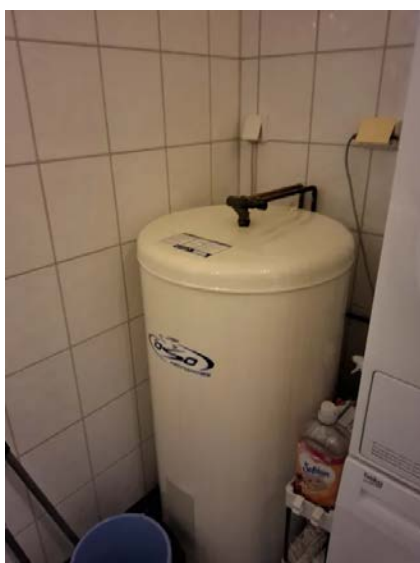
Varmtvannsbereder er plassert på bad.

En utskifting av bereder som følge av oppnådd alder (over 20 år) er påregnelig.

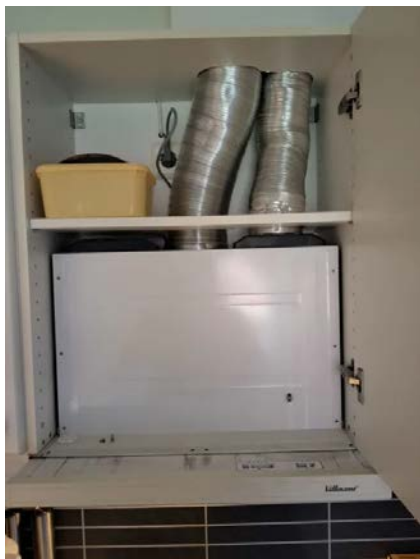
Mekanisk avtrekksvifte er plassert i overskap.

Symptomer etter kondens er registrert på enkelte vinduer, noe som tyder på at ventilasjonen ikke er tilstrekkelig. Utlstrekkelig ventilasjon kan medføre økt fuktbelastning og redusert luftkvalitet. Avtrekksviften og kanaler bør ifølge leverandør rengjøres hvert tredje år.

Rengjøring av avtrekksvifte og ventilasjonskanaler bør påregnes. Ventilering ved åpning av vinduer bør påregnes og videre tiltak bør iverksettes ved behov.

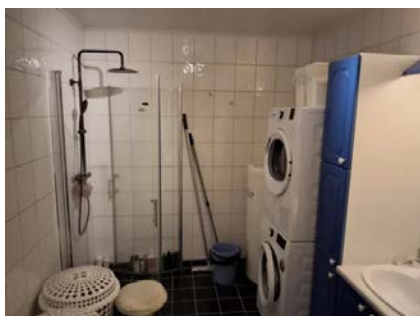
Det er motfall på gulv til sluk og det kan ikke verifiseres at det er etablert en vanntett oppkant på minimum 15mm ved baderomsdøren. Det registreres riss / sprekker i flisfuger på vegg i dusjsonen.

Riss i flisfuger på veggfliser i dusjsonen.

Det anbefales å etablere en fuktsensor ved dør tilknyttet automatisk vannstopper, slik at vanntilførsel blir stengt ved en eventuell lekkasje fra utstyr på rommet. Og det anbefales å installere et dusjkabinett for å begrense overflater for belastning med fritt vann i påvente av en oppgradering av rommet.

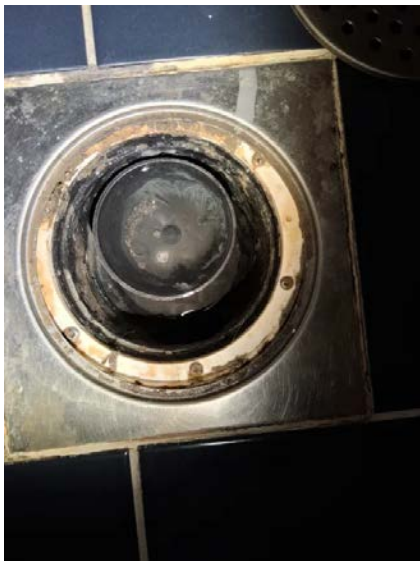
Det kan ikke verifiseres at overgang membran/sluk er korrekt.

Overgang mellom sluk og membran er uoversiktlig. Det kan derfor ikke verifiseres at utførelsen er korrekt, eller at lekkasjesikkerheten er ivaretatt. Tettesjikt har nådd en alder som gjør tettheten usikker i tiden som kommer.

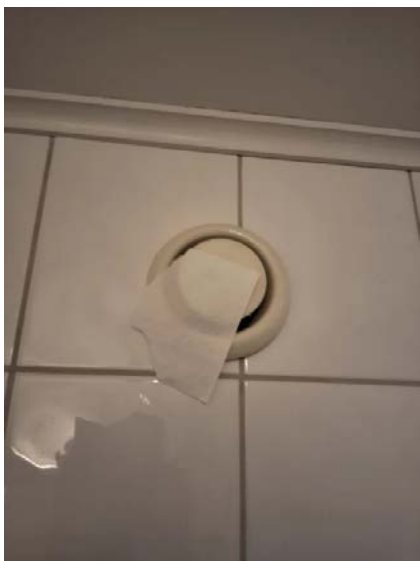
Avtrekkseffekten er testet med papir.

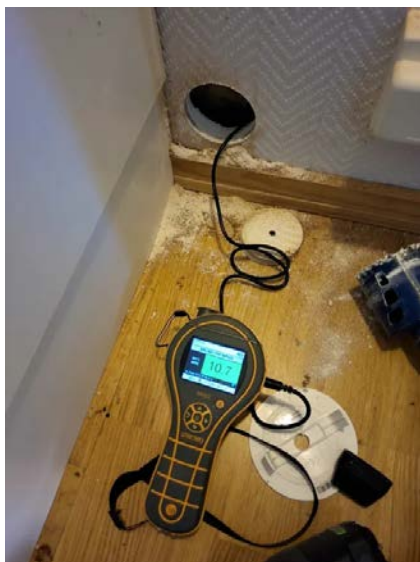
Bilde fra fuktmåling i veggkonstruksjon tilstøtende bad.

Undersøkelsen viser ingen tegn til skader eller fukt i konstruksjonen. Piggmåling: 10,7 vektprosent. Målingen gir kun et øyeblikksbilde av forholdene og kan for eksempel endre seg med årstider, fukt- og temperaturforhold.

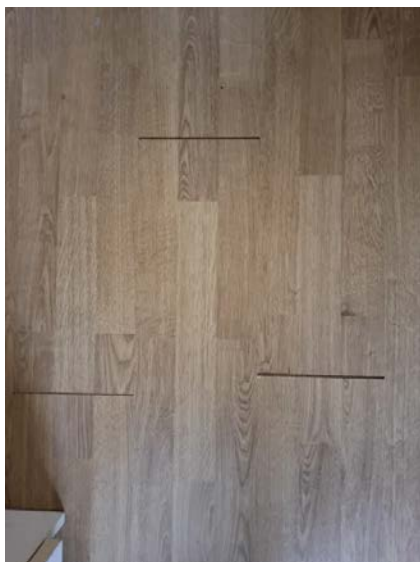
Det registreres gliper i endeskjøter på laminatgulv.

Reparasjon/utskifting av gulv anbefales.

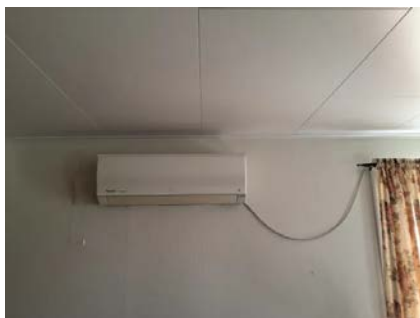
Varmepumpe er plassert i stue.

Utskifting av varmepumpe anbefales, alternativt så bør det påregnes service og ok kontroll av eksisterende varmepumpe,.
