# Stor og lys selveierleilighet med sydvestvendt balkong og parkeringsplass.

Selveierleilighet  
 Nordre Røråsen 5B  
 3720 Skotfoss

#### Boligens tekniske tilstand:

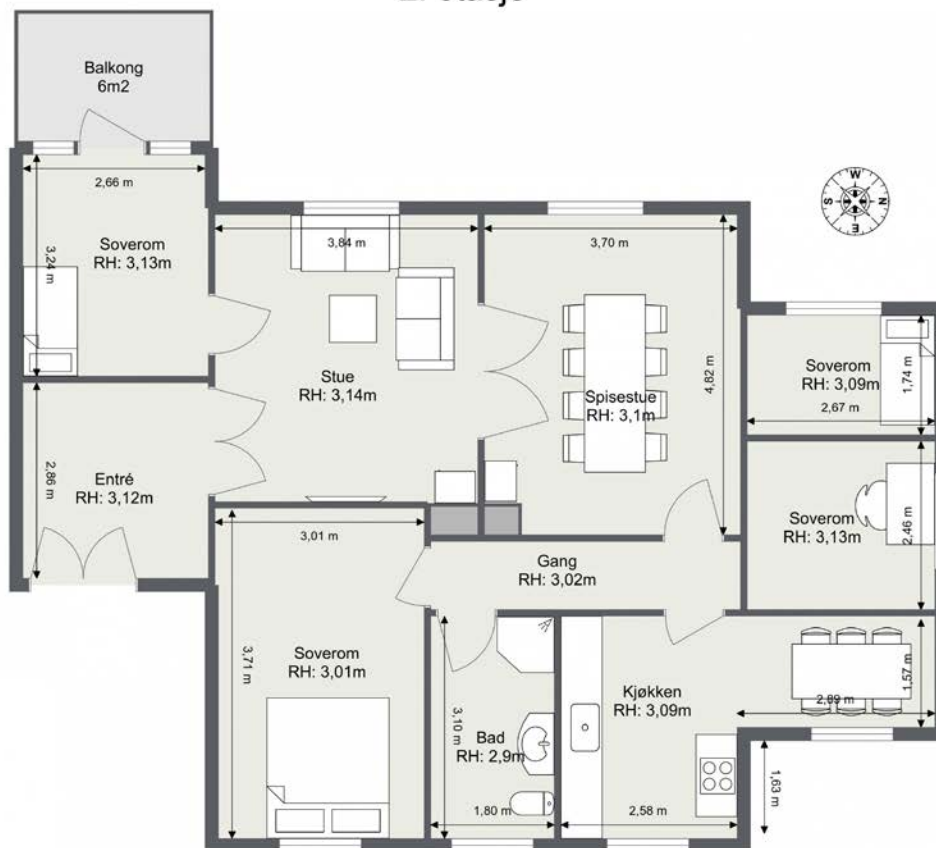
### 2. etasje

BRA-i: 111 m<sup>2</sup> Stue, spisestue, kjøkken, bad, fire soverom, gang og entré.
