Hanabakken 33, 4328 SANDNES

## Tilstandsrapport Eierskifte

Boligtype: Rekkehus  
Byggeår: 2019  
BRA: 200 m<sup>2</sup>  
BRA-i: 189 m<sup>2</sup>

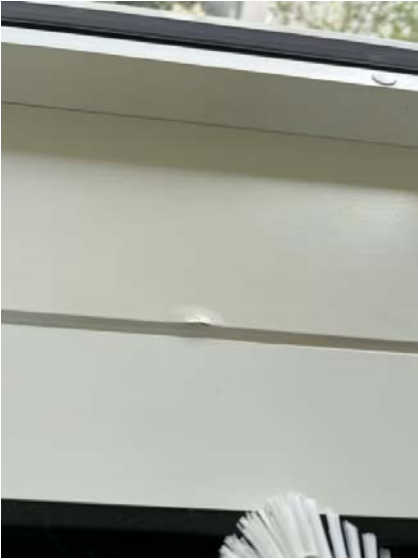
6.6 Vinduer og dører

| Vinduer og dører med isolerglass. | |

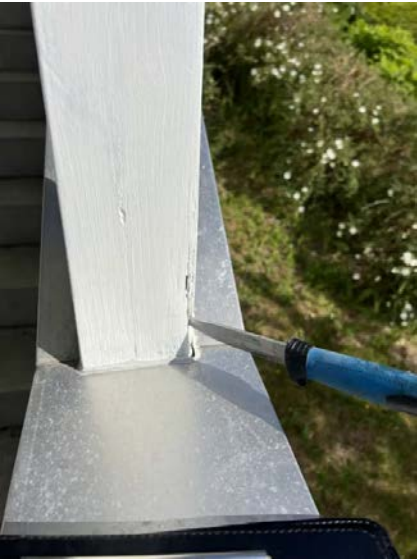
6.7 Yttervegger

| Utvendig kledning fra byggeåret, generelt normal slitasje med noe nedbrytning, vridning og tørkesprekker på de mest utsatte steder. Utvendig kledning sør/vest er mest utsatt for ulike værforhold. Det er ikke synlig registrert musebånd bak kledning i øvre etasjer balkong overgang tak/vegg. TG.2_ Stedvis noe liten avstand mellom kledning og terreng/underlag, dette kan øker fuktbelastningen på treverket og reduserer utluftingen bak kledningen. Noe nedbrytning/råte i nedre del søyle ved rekkverk utvendig trapp. Utvendig trapp mangler håndløper langs veggen.<br><br>Normal levetid for trepanel er 20 til 60 år. | |

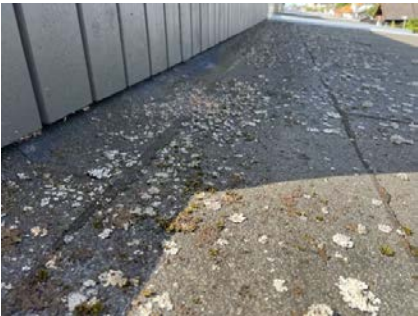
### 6.11 Taktekking

| Oppsummering av taktekking | TG-1 |
|---|---|
| Taket er tekket med asfaltpapp fra byggeåret, normal slitasje med noe grønske/mose i toppbelegget.<br>Grønske/mose anbefales fjernet, mose tiltrekker fukt.<br><br>Normal tid før reparasjon av asfalttakbelegg er 5 - 15 år.<br>Normal tid før omlegging av asfalttakbelegg er 15 - 35 år. | |

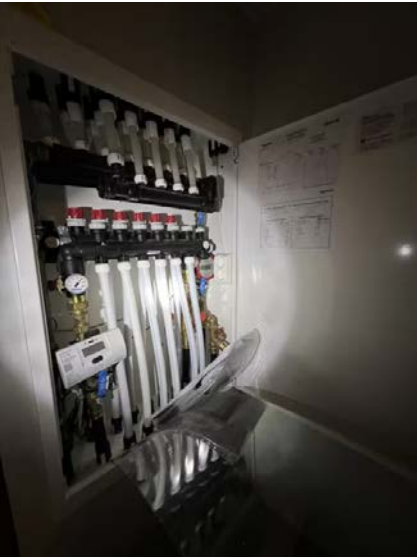
6.20 Vannbåren varme

| Type anlegg | Kombinasjon med radiatorer og gulvvarme |

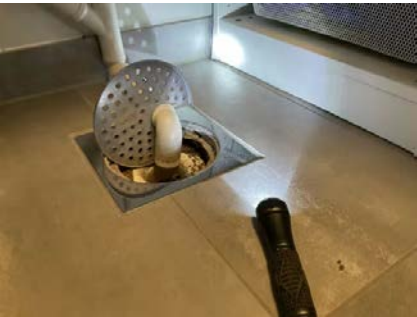
6.23 Våtrom: Vaskerom 1.etasje

| Generelt normale bruksslitasjer i overflater.<br>Gulvet har fall til sluk, men dette er mindre enn referansenivået.<br>Ca 17 mm fall fra gulv ved dør til topp slukrist sluk, terskel på ca. 0,7 mm<br>- Noe lav terskel i dør til bad, anbefalt høydeforskjell fra topp sluk til topp terskel er 2,5 cm. Dette forutsetter at gulvmembran er trukket opp til topp terskel.<br>- Noe fuktskade i sokkel/bunn av garderobeinnredning ved siden av sluk. | |

| Oppsummering av sanitærutstyr | TG-1 |
|---|---|
| TG.2- Det er registrert mindre fuktskade i bunn av garderobeskap ved siden av utslagsvask, skyldes antatt vannsøl.<br>Dette er frittstående garderobeskap som ikke skal følge med i et salg ifølge eier. | |

| Normal tilsyn, vanntettsjikt ved terskel kan vurderes hevet. Fuktskade i bunn skap kan vurderes oppgradert. | |

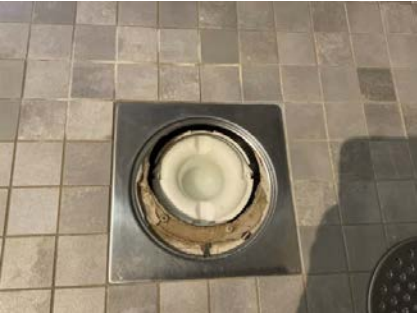
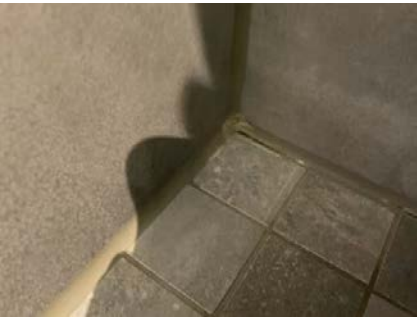
6.24 Våtrom: Bad 2.etasje.

Våtrom: Bad 2.etasje. Oppsummering av overflater:  
Ca 25 mm fall fra gulv ved dør til topp slukrist sluk, silikon mot terskel på ca. 0,5 mm. Fallforhold til sluk, og høydeforskjell mellom topp sluk og topp membran ved dør, er tilfredsstillende. TG.2\_ Mindre riss/sprekk i silikonfuge i overgang gulv og vegg ved innvendig hjørne i dusj. Fukt kan trenes inn mellom fuger og legge seg mellom fliser og membran.  
Anbefalte tiltak overflater:  
Silikonfuger i overgang gulv og vegg i dusj anbefales oppgradert/skiftet ut. Normal tilsyn. Det kan vurderes å installere et dusjkabinett for å spare overflater for belastning med fritt vann.

TG.2\_ Mindre riss/sprekk i silikonfuge i overgang gulv og vegg ved innvendig hjørne i dusj.  
Fukt kan trenge inn mellom fuger og legge seg mellom fliser og membran.

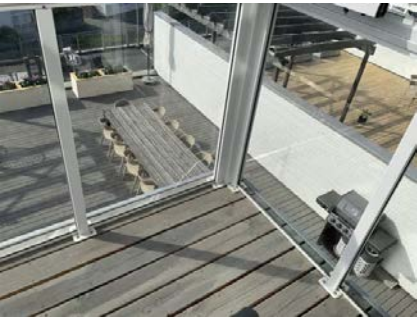
6.26 Øvrig: Innglasset balkong

| 1.etasje_ Inn glasset balkong. | |
