Magnus den godes vei 4, 3961 STATHELLE

**Romslig og stor enebolig m/hybel,
frittstående garasje og god utsikt
mot Langesundsfjorden.**

Tilstandsrapport

Befaringsdato: 05.06.2024

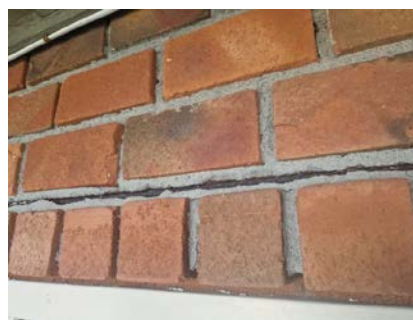
Slitasje panel.

Frost og rustskader i tegl/armering teglvegg.

- De påviste skader må utbedres.

Utbedring må beregnes av skader i teglstein. Fasader med behov for vask/overflate benadling.

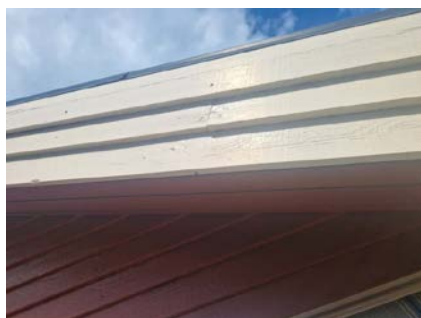
Værslitt vindskier.

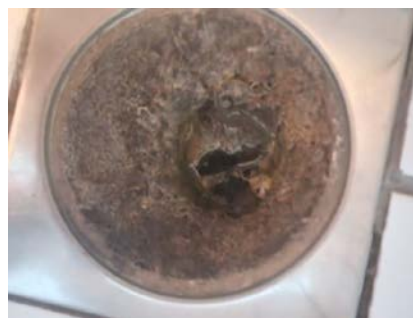
Sprekt i fliser

Sluk i gulv

Ved bruk av fuktindikator ble det målt fukt i dusjnise. Synlig sprekker i fliser på gulv.

- Hulltaking er ikke foretatt da det allerede er påvist andre avvik i våtsonen.
- Ved fuktmåling i nedre del av vegg mot våtsone fra tilstøtende rom, måles høye fuktverdier.

- Det må foretas tiltak for å lukke avviket.

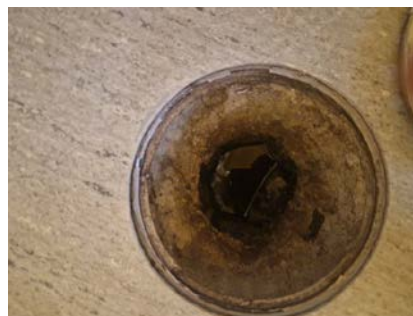
UNDERETASJE > BAD

Ved bruk av fuktindikator ble det ikke målt noen unormale fuktverdier på bad. Belegg mangler klemring til sluk. TG 3 settes på grunn av alder (over 25 år).

- Våtrommet må totalrenoveres. Alle forhold med tettesjikt, våtsone, sluk m.m. må dokumenteres.

Kostnadsestimat: 50 000 - 100 000

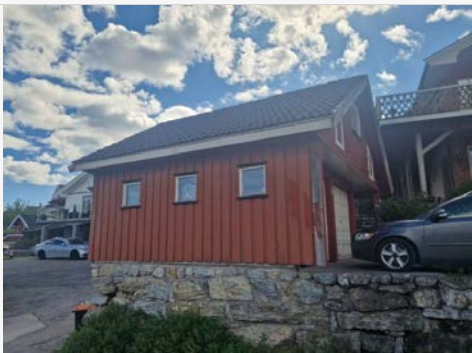
Garasje fremstår som er restaurering objekt. Utvendig kledning med stedvis råteskader i panel. Vindskier med råteskader og manglende israfter. Generelt høy slitasje på bygningsobjekter. Innvendig var garasje full av vlagrede gjenstander og begrenset kontrollert.

TG 3 settes derfor her.
