Tilstandsrapport

Boligbygg med flere boenheter

Bellevue 2 , 5019 BERGEN

gnr. 166, bnr. 188, snr. 1

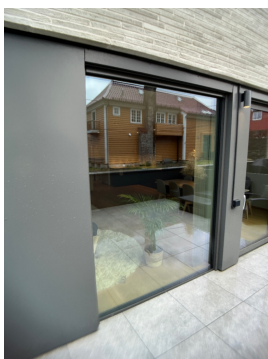
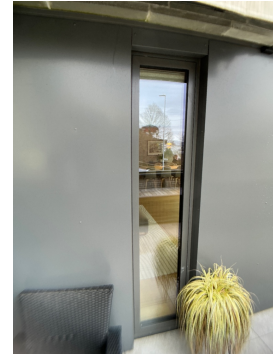
! TG 1 Vinduer

Bygningen har aluminiumsvinduer med 3-lags glass.
Denne bygningsdelen vedlikeholdes av sameiet.

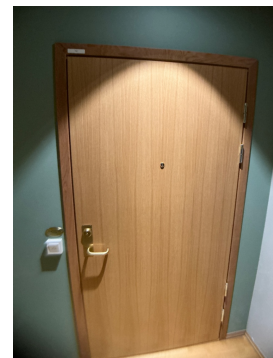
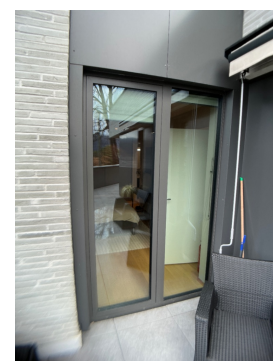
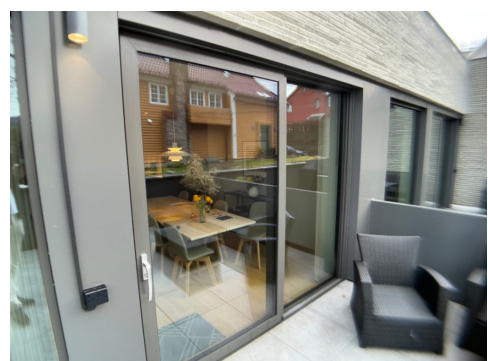
! TG 1 Dører

Bygningen har aluminiums balkongdør, skyvebalkongdør i aluminium og brann- og lydklassifisert entrédør.
Denne bygningsdelen vedlikeholdes av sameiet.

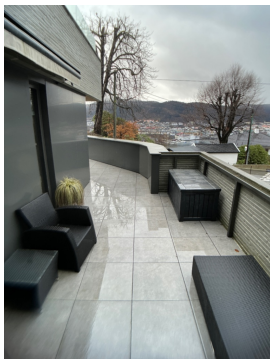
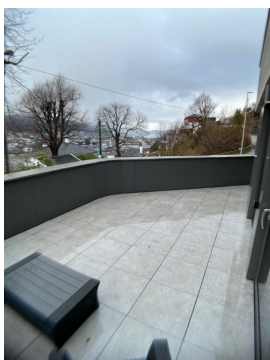
TG 1 Balkonger, terrasser og rom under balkonger

Balkong med tilkomst fra stue/kjøkken og hovedsoverom oppmålt til ca 50m²

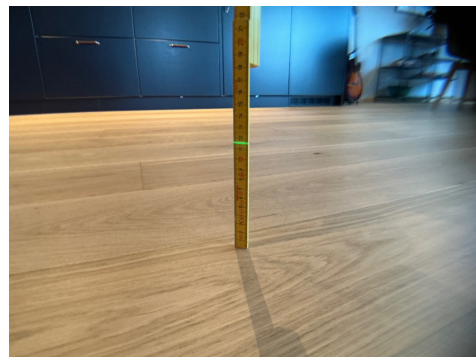
TG 1 Etasjeskille/gulv mot grunn

Etasjeskiller er av betongdekke. Gulvet er kontrollert for høyde avvik med laser.

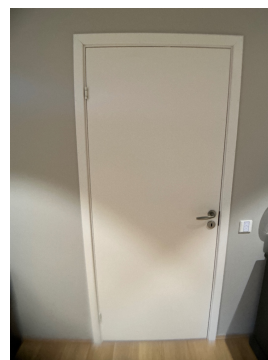
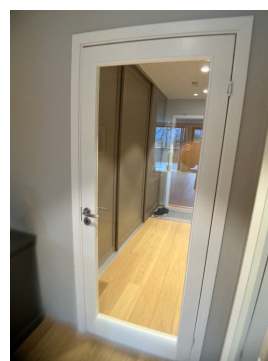
TG 1 Innvendige dører

Innvendig har boligen malte glatte dører, dør med glass fra entre.

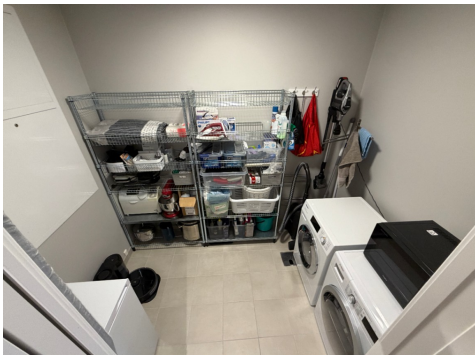
1.ETASJE > VASKEROM - 4.9M²

Aktuell byggeforskrift er teknisk forskrift 2017. Dokumentasjon: kontrollerklæringer.

Veggene har malte plater. Taket er malt.

Gulvet er flislagt med 30x30 fliser. Rommet har vannbåren gulvvarme. Fall mot sluk er kontrollert med laser. Høydeforskjell fra toppen av sluket til toppen av membranen ved dørterskelen er 2.8cm.

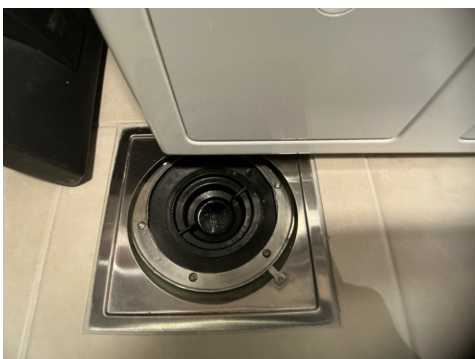
TG 1 Sluk, membran og tettesjikt

Det er plastsluk og smøremembran med dokumentert utførelse.

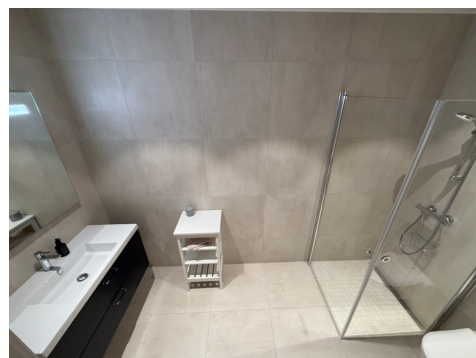
1.ETASJE > BAD - 5.1M2

Aktuell byggeforskrift er teknisk forskrift 2017. Dokumentasjon: kontrollerkjøringer.

Veggene har 60x60 fliser. Taket er malt og har downlights.

Gulvet er flislagt med 60x60 fliser, 5x5 mosaikk i dusjsone. Rommet har vannbåren gulvvarme. Fall mot sluk er kontrollert med laser. Høydeforskjell fra toppen av sluket til toppen av membranen ved dørterskelen er 4cm.

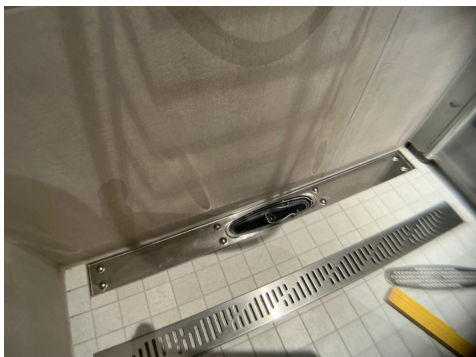
1.ETASJE > BAD - 5.1M2

Det er slukrenne ved vegg i dusjsonen og smøremembran med dokumentert utførelse.

Rommet har innredning fra drømme kjøkkenet med servant, veggmontert toalett og dusjvegger.

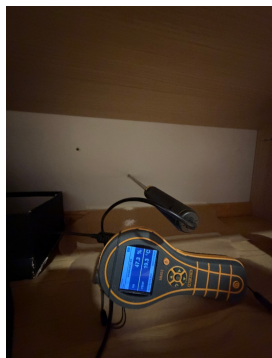
1.ETASJE > BAD - 5.1M2

Hulltaking er foretatt uten å påvise unormale forhold. Hulltaking er foretatt fra entre. RH i veggen ble målt til 47.3%, ingen utslag ved måling i overflater i veggkonstruksjonen.

Relativ luftfuktighet ble målt med lang probe. Den viste relativ luftfuktighet på 47.3% ved en temperatur på 19.3 grader.
Relativ luftfuktighet under 60 % anses å være tørt.
Relativ luftfuktighet mellom 60-74 % er akseptabelt.
Relativ luftfuktighet mellom 75-85 % anses å være fuktig.
Relativ luftfuktighet mellom 86,5-100 % anses å være meget fuktig

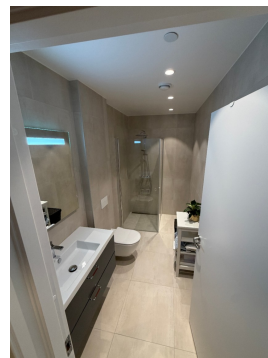
1.ETASJE > BAD - 5.2M2

Aktuell byggeforskrift er teknisk forskrift 2017. Dokumentasjon: kontrollerklæringer.

Veggene har 60x60 fliser. Taket er malt og har downlights.

Gulvet er flislagt med 60x60 flis, 5x5 mosaikk i dusjsone. Rommet har vannbåren gulvvarme. Fall mot sluk er Kontrollert med laser . Høydeforskjell fra toppen av sluket til toppen av membranen ved dørterskelen er 4cm.

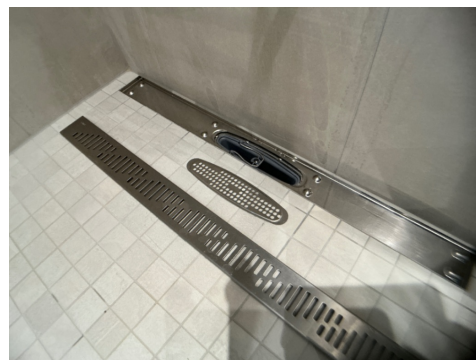
TG 1 Sluk, membran og tettesjikt

Det er slukrenne ved vegg i dusjsonen og smøremembran med dokumentert utførelse.

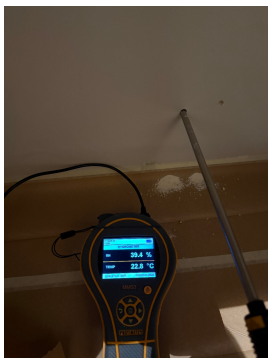
1.ETASJE > BAD - 5.2M2

Hulltaking er foretatt uten å påvise unormale forhold. Hulltaking er foretatt fra entre. RH i veggen ble målt til 39.4%, ingen utslag ved måling i overflater i veggkonstruksjonen.

Relativ luftfuktighet ble målt med lang probe. Den viste relativ luftfuktighet på 39.4% ved en temperatur på 22.8 grader. Relativ luftfuktighet under 60 % anses å være tørt. Relativ luftfuktighet mellom 60-74 % er akseptabelt. Relativ luftfuktighet mellom 75-85 % anses å være fuktig. Relativ luftfuktighet mellom 86,5-100 % anses å være meget fuktig

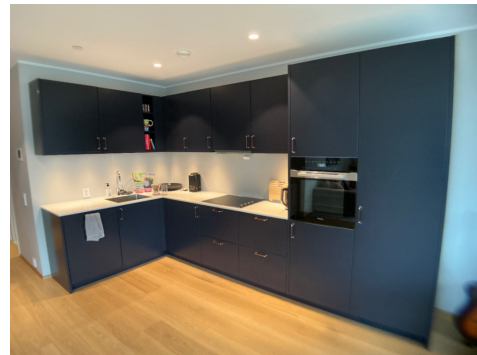
TG 1 Overflater og innredning

Kjøkken innredning fra Drømme kjøkkenet med glatte fronter. Benkeplaten er av stein. Det er Miele kjøleskap, oppvaskmaskin, platetopp, stekeovn, vannstoppsystem og komfyrvakt.

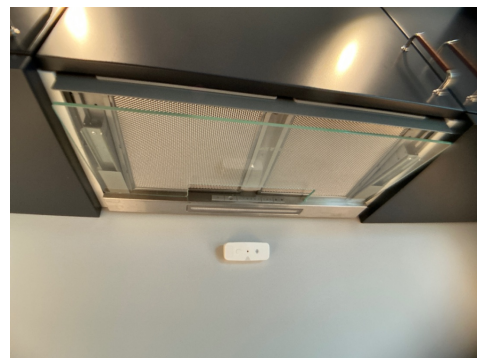
TG 1 Avtrekk

Det er kjøkkenventilator med kullfilter.

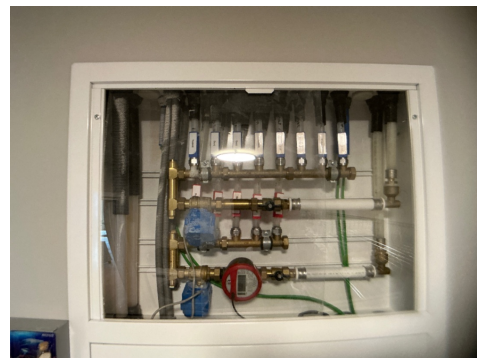
TG 1 Vannledninger

Innvendige vannledninger er av plast (rør i rør). Det er besikttet i rørskap.

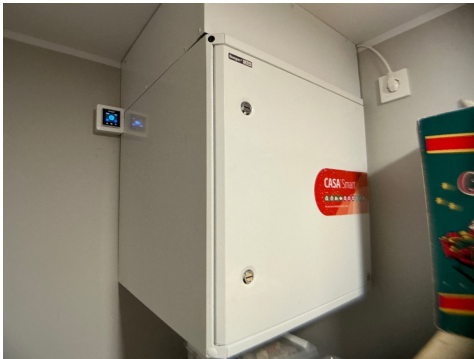
TC 1 Ventilasjon

Boligen har balansert ventilasjon.

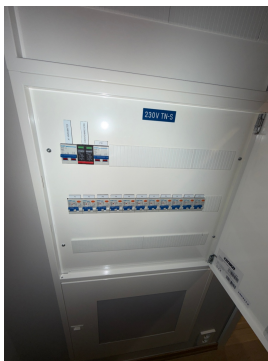
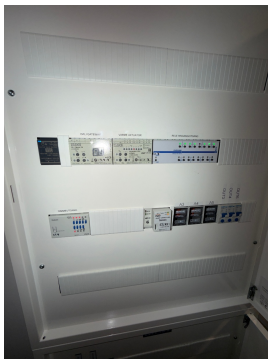
Elektrisk anlegg

Smarthus løsning fra KNX på alt av lys, varme, alarm og styring på screens.

Det er foretatt en enkel vurdering av anlegget basert på selgers informasjon og besiktelse av synlige deler i boligen. Undersøkelsen er basert på spørsmål og punkter fra forskriften Tryggere Bolighandel.
