Christies gate 2, 2815 GJØVIK

**Koselig selveierleilighet med  
sentral beliggenhet i Gjøvik - 2 sov  
- Mjøsutsikt - heis i bygget -  
gangavstand til alt.**

Befaringsdato: 03.07.2025

Rapportdato: 08.07.2025

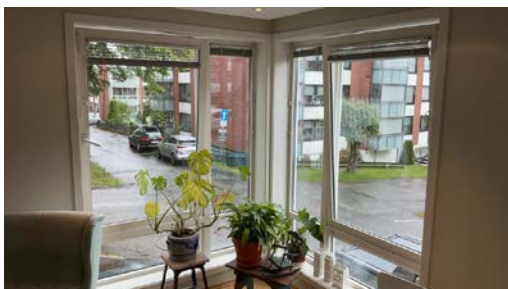
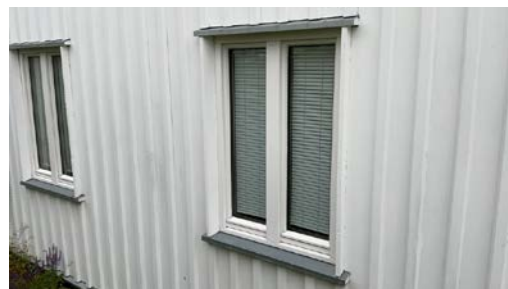
### TG 1 Vinduer

Trevinduer med 2-lags energiglass. Besiktiget fra bakkenivå og innvendige rom. Det ble ikke observert eller opplyst om punkterte isolerglass. Pga. temperatur og lysforhold kan dette være vanskelig å oppdage. Alder på v induer tilsier at punktering kan forekomme selv om det ikke ble avdekket ved befaringen. Vinduer har høyt varmetap i forhold til dagens krav.

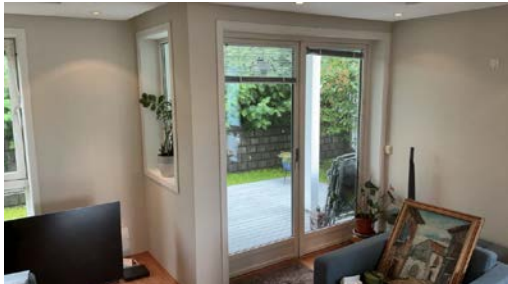
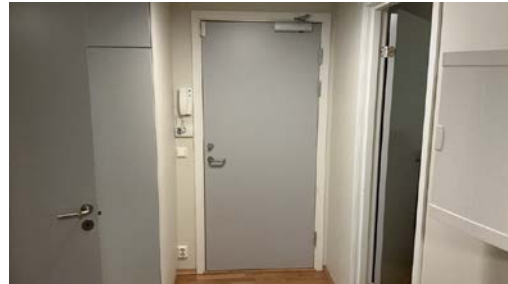
### TG 1 Dører

Ytterdør til felles gang med brann- og lydmotstand.  
Balkongdør i treverk med 2-lags energiglass.

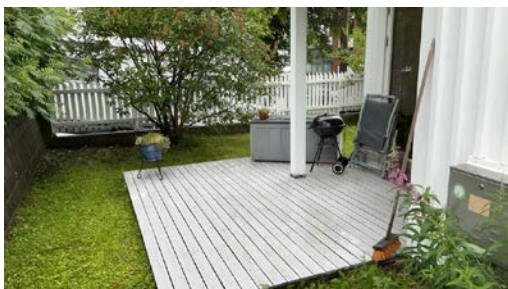
## TG 1 Balkonger, terrasser og rom under balkonger

Platting med utgang fra stue: Delvis overbygd. Konstruksjoner og overflater i treverk. Terrasser/verandaer som står under åpen himmel vil alltid ha vedlikeholdsbehov, dette må påregnes.

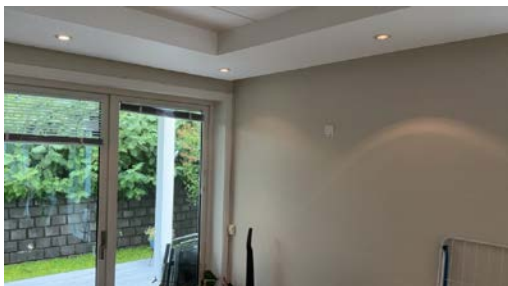
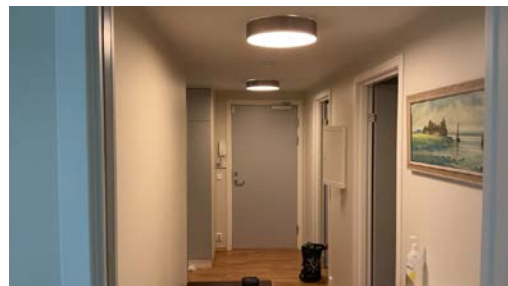
## TG 1 Overflater

Vegg: Malte glatte flater.

Himling: Malte glatte flater.

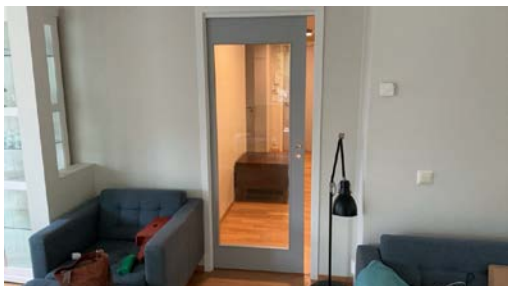
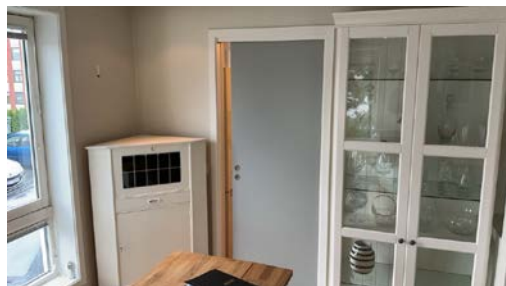
## TG 1 Innvendige dører

Malte glatte innvendige dører. Skyvedør med glass mellom gang og stue.

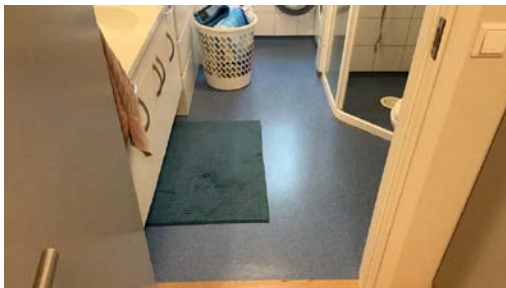
Gulv: Belegg, med varme. Fallforhold på gulvet er målt og funnet tilfredsstillende. Ved enkle fuktsøk ble det ikke registrert unormale verdier. Det dusjes direkte på gulv/vegg, noe som gir økt belastning på konstruksjonene.

- Det er avvik:

Rommet har mer enn halvparten av forventet brukstid oppnådd. Rommet må brukes med forsiktighet og det må følges med på konstruksjonene da risikoen for skader er stor. På grunn av de nevnte forhold og våtrommets alder, anbefales det å montere tett dusjkabinett ved fortsatt bruk av våtrommet.

Siden våtrommet fungerer i dag er det ikke behov for strakstiltak. Men ut fra alder kan plutselig skader oppstå, det anbefales å følge med og bruke rommet med forsiktighet.

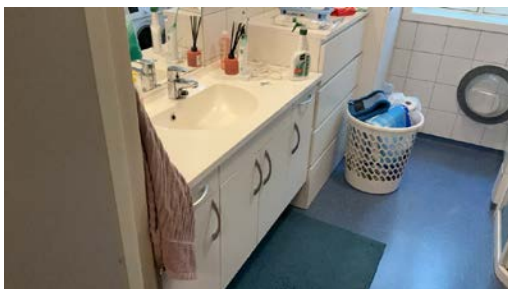
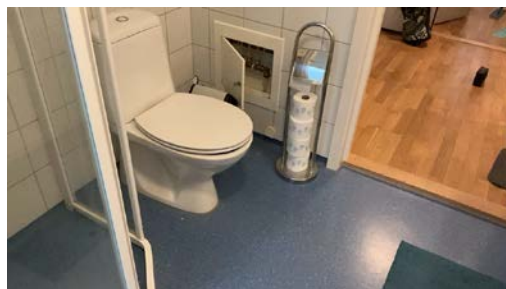
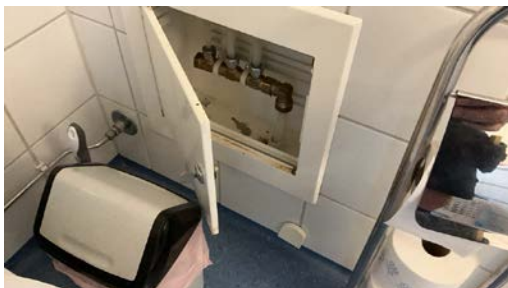
### TG 2 Sluk, membran og tettesjikt

- Det er avvik:

Oppgraderinger/fornyng må påregnes.

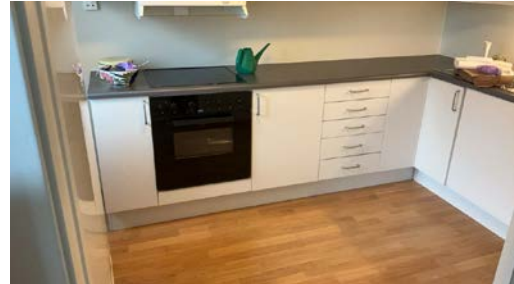
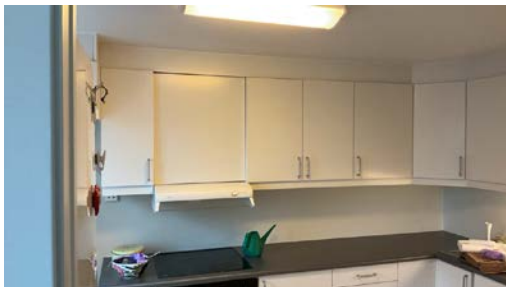
Kjøkken med glatte fronter. Laminerte benkeplater. Nedfelt oppvaskkum i børstet rustfritt stål med ett-greps blandebatteri. Integrert komfyr og koketopp.

Avsatt plass til oppvaskmaskin og kjøleskap.

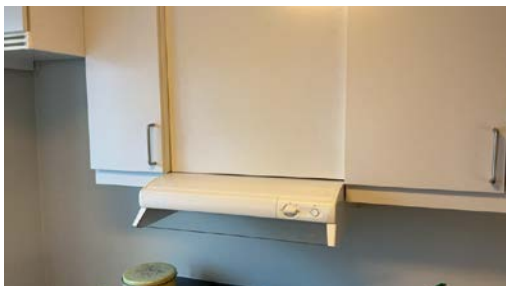
### Avtrekk

Kjøkkenventilator er montert over komfyr.

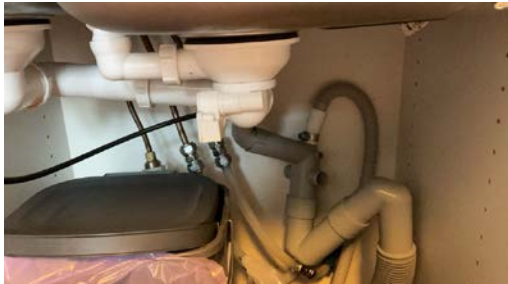
### Vannledninger

Synlige vannrør i: Plast, rør-i-rør. Kopper/metall. Anlegget er ikke teknisk vurdert. Bygningssakkyndig er ikke VVS fagmann.

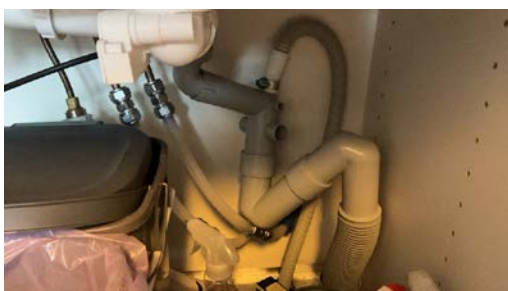
## TG 1 Avløpsrør

Synlige avløpsrør i: Plast. Anlegget er ikke teknisk vurdert. Jeg er ikke VVS fagmann, kontakt rørlegger for evt. nærmere kontroll av anlegget. Bunnledningene og utvendige ledninger er nedgravd og ikke tilgjengelig for inspeksjon.

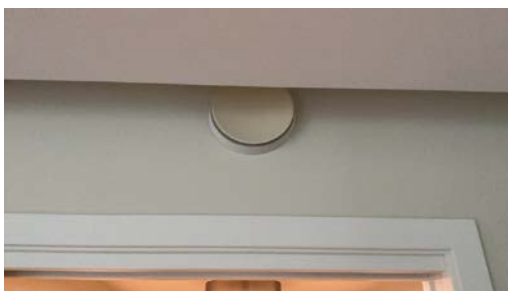
## TG 1 Ventilasjon

Ventilasjonen består av balansert ventilasjon. Vifter sørger for både tilførsel og avtrekk av ventilasjonsluften. Det er mekanisk avtrekk fra bad og kjøkken.

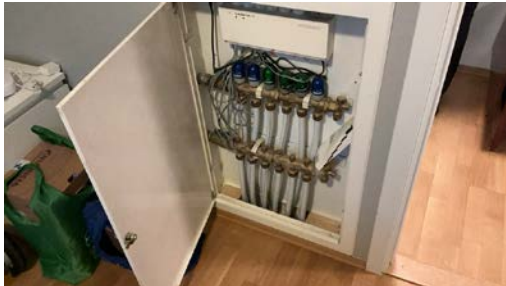
## TG 1 Vannbåren varme

Vannbåren varme: Jeg er ikke fagperson på slike anlegg, anlegget er vurdert ut fra et det fungerer. Kontroll av fagperson anbefales på generelt grunnlag.

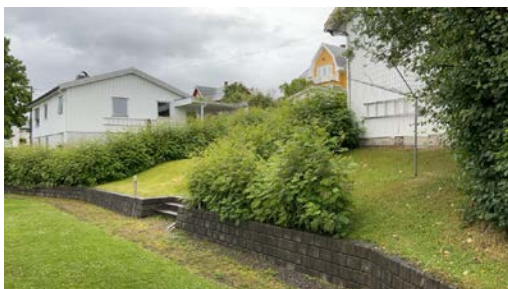
### TG 0 Terrenghold

Tomten er flat og skrånet, noe terrassert.
