aktiv.

Christies gate 2, 2815 GJØVIK

**Koselig selveierleilighet med  
sentral beliggenhet i Gjøvik - 2 sov  
- Mjøsutsikt - heis i bygget -  
gangavstand til alt.**

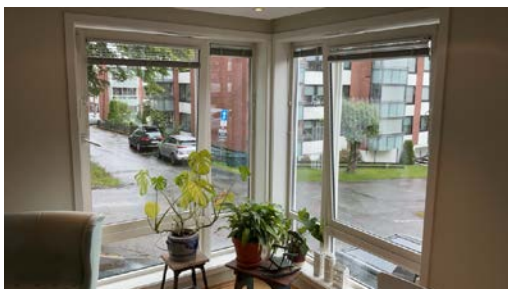
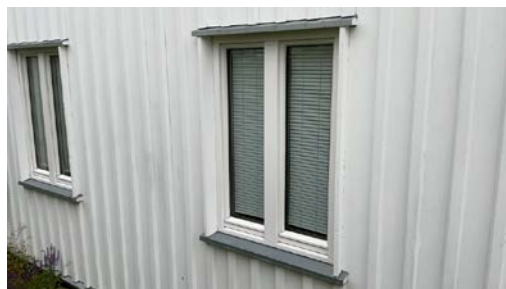
### TG 1 Vinduer

Trevinduer med 2-lags energiglass. Besiktiget fra bakkenivå og innvendige rom. Det ble ikke observert eller opplyst om punkterte isolerglass. Pga. temperatur og lysforhold kan dette være vanskelig å oppdage. Alder på v induer tilsier at punktering kan forekomme selv om det ikke ble avdekket ved befaringen. Vinduer har høyt varmetap i forhold til dagens krav.

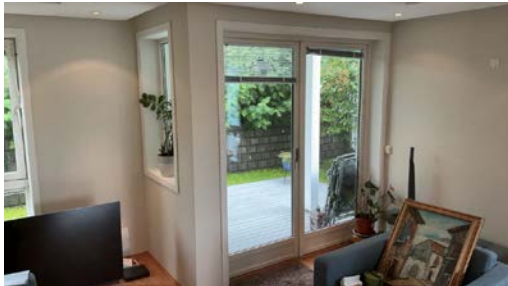
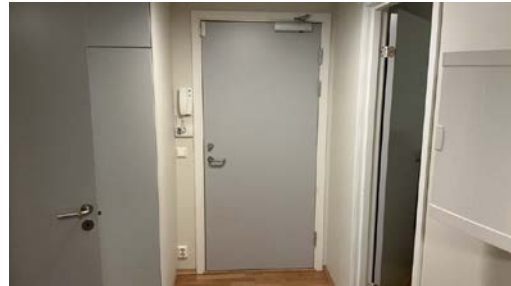
### TG 1 Dører

Ytterdør til felles gang med brann- og lydmotstand.  
Balkongdør i treverk med 2-lags energiglass.

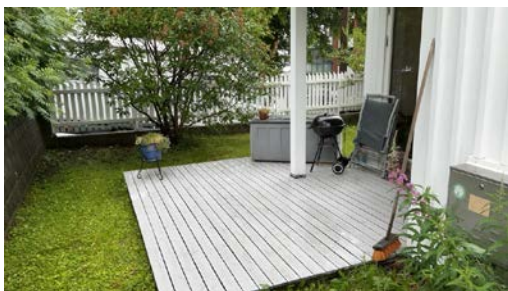
## TG 1 Balkonger, terrasser og rom under balkonger

Platting med utgang fra stue: Delvis overbygd. Konstruksjoner og overflater i treverk. Terrasser/verandaer som står under åpen himmel vil alltid ha vedlikeholdsbehov, dette må påregnes.

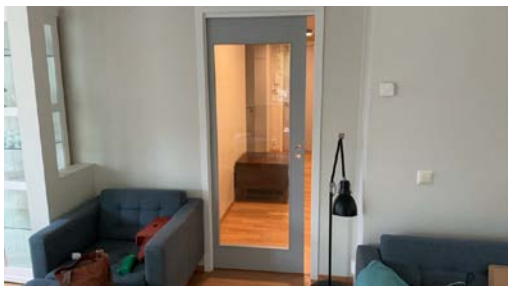
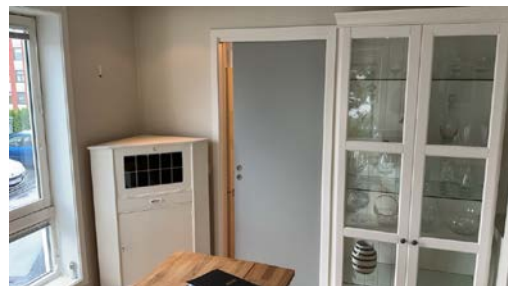
## TG 1 Innvendige dører

Malte glatte innvendige dører. Skyvedør med glass mellom gang og stue.

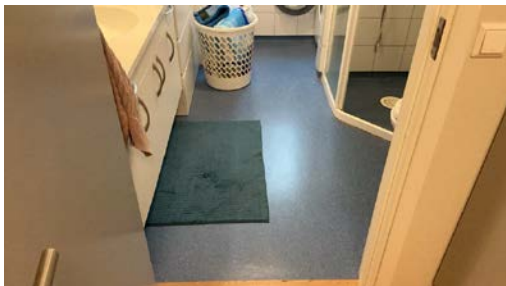
Gulv: Belegg, med varme. Fallforhold på gulvet er målt og funnet tilfredsstillende. Ved enkle fuktsøk ble det ikke registrert unormale verdier. Det dusjes direkte på gulv/vegg, noe som gir økt belastning på konstruksjonene.

#### Vurdering av avvik:

- Det er avvik:

Rommet har mer enn halvparten av forventet brukstid oppnådd. Rommet må brukes med forsiktighet og det må følges med på konstruksjonene da risikoen for skader er stor. På grunn av de nevnte forhold og våtrommets alder, anbefales det å montere tett dusjkabinett ved fortsatt bruk av våtrommet.

- Tiltak:

Siden våtrommet fungerer i dag er det ikke behov for strakstiltak. Men ut fra alder kan plutselig skader oppstå, det anbefales å følge med og bruke rommet med forsiktighet.

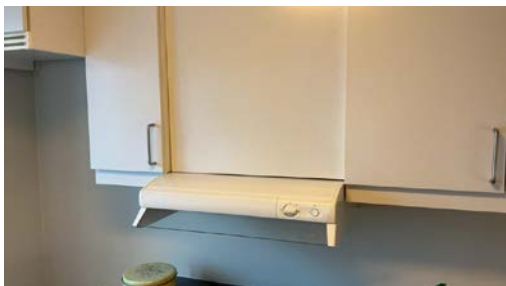
## TEKNISKE INSTALLASJONER

### TG 1 Vannledninger

Synlige vannrør i: Plast, rør-i-rør. Kopper/metall. Anlegget er ikke teknisk vurdert. Bygningssakkyndig er ikke VVS fagmann.

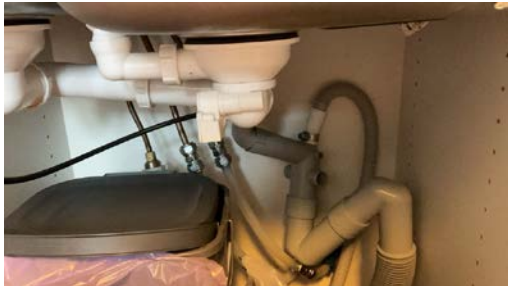
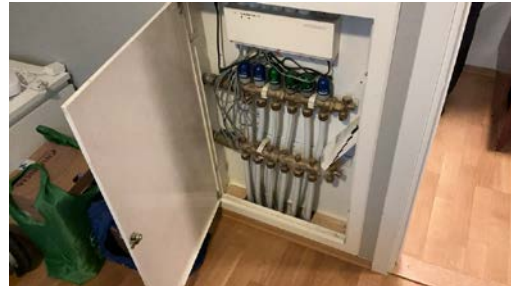
## TG 1 Avløpsrør

Synlige avløpsrør i: Plast. Anlegget er ikke teknisk vurdert. Jeg er ikke VVS fagmann, kontakt rørlegger for evt. nærmere kontroll av anlegget. Bunnledningene og utvendige ledninger er nedgravd og ikke tilgjengelig for inspeksjon.

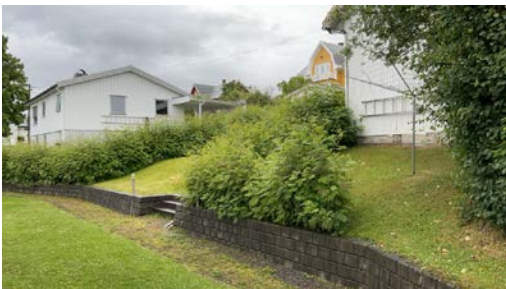
### TG 0 Terrenghold

Tomten er flat og skrånet, noe terrassert.
