Kleivdalsåsen 6D, 1954 SETSKOG

**Velholdt enebolig i rekke med
garasje, peisovn og stor terrasse.
Nærhet til natur og oppvekstsenter**

Nøkkelinformasjon

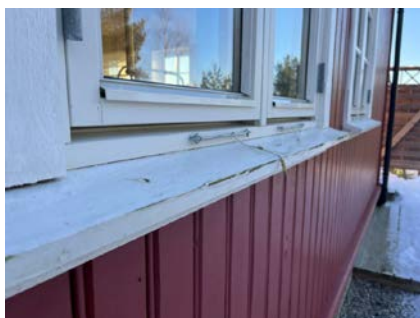
Trevinduer med 2-lags isolerglass og midtstolpe.
Vinduer i loftetasje har avtagbar midtstolpe for å oppnå godkjent rømningsvindu.
Et brannvindu mot nabobygning.
Det er noe manglende vedlikehold av utvendig vannbrett, som må jevnlig vedlikeholdes så det ikke oppstår skader, vurdert til mindre avvik.

Vannbrett må vedlikeholdes.

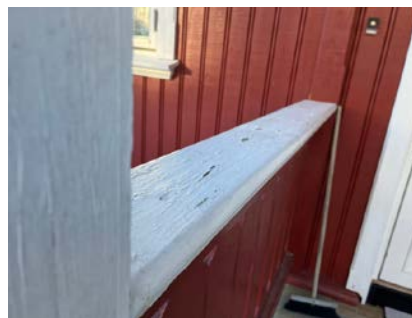
Terrasse i trekonstruksjoner med spaltegulv og rekkverk. Motorisert markise. Fundamentert på støpte blokker.
Overbygget inngangsparti med platting.
Platting på mark.
Selger opplyser at platting er bygget etter byggeår og rekkverksbord er skiftet for ca. tre år siden, utført som egeninnsats.
Stolper og toppbord til rekkverk har noe manglende vedlikehold, disse må jevnlig vedlikeholdes så det ikke oppstår skader, vurdert til mindre avvik.

Toppbord på rekkverk må vedlikeholdes.

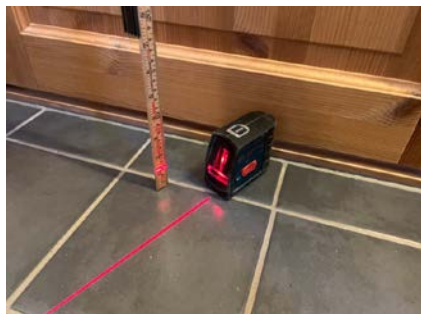
- Det er påvist at høydeforskjell fra topp slukrist til gulv/synlig topp membran ved dørterskel er mindre enn 25 mm.
- Det er påvist avvik i fallforhold til sluk i forhold til krav i forskrift på byggetidspunktet.

- Til tross for avviket i fall/høydeforskjell til sluk, vil gulvet fortsatt kunne lede vann mot sluket, men med redusert effektivitet. Dette kan potensielt øke risikoen for vannansamling i enkelte områder av badet.
- Et bad med manglende/reduert fall til sluk blir mindre funksjonelt og sikkert for brukeren. Dette kan medføre stående vann på gulvet, vann som ikke ledes effektivt til sluket, økt risiko for at vann renner ut av rommet og redusert sklisikkerhet på gulvet.

Referansemål på 30 mm ved terskel.

På grunn av forholdsvis flatt gulv og liten høydeforskjell fra sluk til dør, vil en eventuell lekkasje kunne skade tiliggende rom og bygningsdeler. Det anbefales etablering av sensorer for lekkasjestopper på gulv og opprettholde dusjing med tett bunnskinne.

Konsekvens av for lite fall mot sluk på våtromsgulv kan føre til at vann blir stående eller renne over terskel og skade tilstøtende konstruksjoner. Ved renvoering av bad må det etableres tilfredsstillende fall mot sluk i henhold til gjeldende forskriftskrav for å sikre god avrenning og hindre vannansamling.

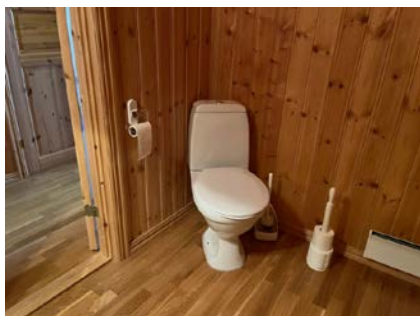
Toalettrom.

Avvik: Toalettrom mangler tilluftsventilering, f.eks. spalte/ventil ved dør. Toalettrommet har mekanisk avtrekk, men mangler tilluft, for eksempel i form av spalte eller ventil ved dør. Dette medfører at avtrekket ikke fungerer optimalt, da det ikke tilføres tilstrekkelig luft til rommet.

Det bør etableres tilfredsstillende tilluft til toalettrommet, for eksempel ved å montere en luftespalte under døren eller installere ventil fra tilstøtende rom.

Manglende tilluft kan føre til at avtrekksventilasjonen ikke fungerer som forutsatt, noe som øker risikoen for dårlig luftkvalitet og fuktskader.

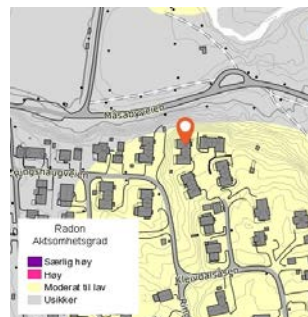
Eiendommen ligger i et område som ifølge NGUs aktsomhetskart er definert med "moderat til lav" aktsomhetsgrad, men måling anbefales likevel for å sikre et trygt innemiljø.

NGU radonkart.

Det bør gjennomføres radonmålinger for å avklare om det er forhøyede radonverdier i bygget. Høye konsentrasjoner av radongass kan medføre alvorlige helseskader for beboere.
