Kleivdalsåsen 6D, 1954 SETSKOG

**Velholdt enebolig i rekke med
garasje, peisovn og stor terrasse.
Nærhet til natur og oppvekstsenter**

Nøkkelinformasjon

Salgsobjekt: Enebolig
Eierform: Eierseksjon
Byggeår: 2006
BRA-i/BRA Total 116/144 kvm
Tomtstr.: 5089 kvm, fellestomt
Soverom: 3
Gnr./bnr. Gnr. 154, bnr. 157
Snr. 10
Oppdragsnr.: 1107260011

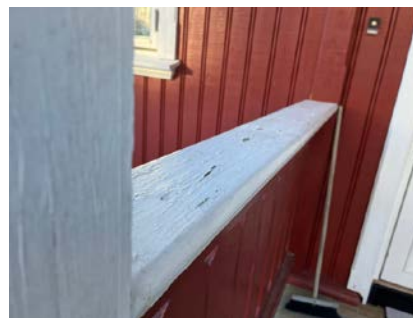
Trevinduer med 2-lags isolerglass og midtstolpe.
Vinduer i loftetasje har avtagbar midtstolpe for å oppnå godkjent rømningsvindu.
Et brannvindu mot nabobygning.
Det er noe manglende vedlikehold av utvendig vannbrett, som må jevnlig vedlikeholdes så det ikke oppstår skader, vurdert til mindre avvik.

Toppbord på rekkverk må vedlikeholdes.

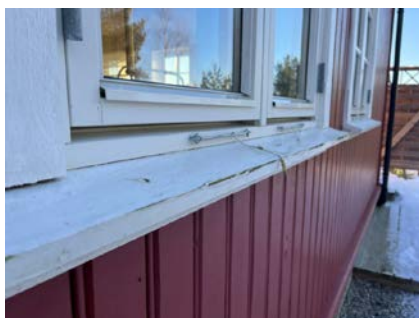
Vannbrett må vedlikeholdes.

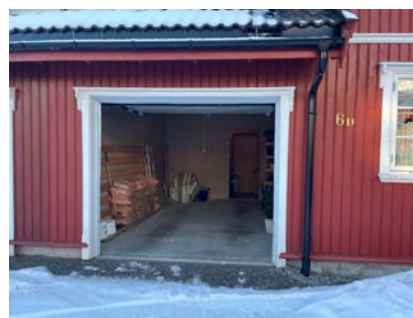
Garasje/bod.

Tilliggende enkelgarasje med bod danner seksjonsskille og har støpt golv, ringmur med yttervegger i trekonstruksjoner, saltak konstruksjon tekket med takstein.
Innvendige vegger og himling av gipsplater.
Motorisert aluminium leddport og boddør.

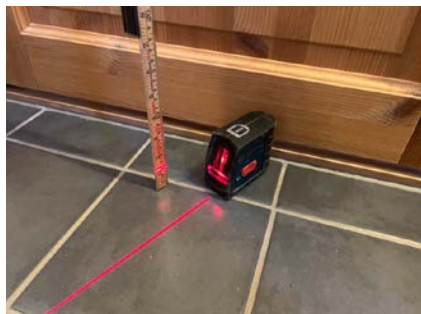
- Det er påvist at høydeforskjell fra topp slukrist til gulv/synlig topp membran ved dørterskel er mindre enn 25 mm.
- Det er påvist avvik i fallforhold til sluk i forhold til krav i forskrift på byggetidspunktet.

- Til tross for avviket i fall/høydeforskjell til sluk, vil gulvet fortsatt kunne lede vann mot sluket, men med redusert effektivitet. Dette kan potensielt øke risikoen for vannansamling i enkelte områder av badet.
- Et bad med manglende/ redusert fall til sluk blir mindre funksjonelt og sikkert for brukeren. Dette kan medføre stående vann på gulvet, vann som ikke ledes effektivt til sluket, økt risiko for at vann renner ut av rommet og redusert sklisikkerhet på gulvet.

Referansemål på 30 mm ved terskel.

På grunn av forholdsvis flatt gulv og liten høydeforskjell fra sluk til dør, vil en eventuell lekkasje kunne skade tiliggende rom og bygningsdeler. Det anbefales etablering av sensorer for lekkasjestopper på gulv og opprettholde dusjing med tett bunnskinne.

Konsekvens av for lite fall mot sluk på våtromsgulv kan føre til at vann blir stående eller renne over terskel og skade tilstøtende konstruksjoner. Ved renvoering av bad må det etableres tilfredsstillende fall mot sluk i henhold til gjeldende forskriftskrav for å sikre god avrenning og hindre vannansamling.

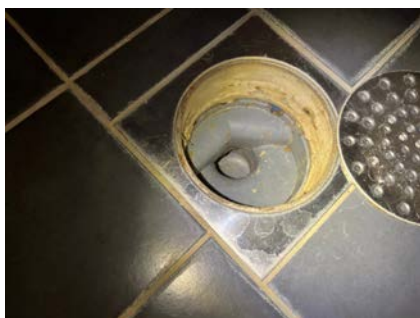
Sluk i dusjsone.

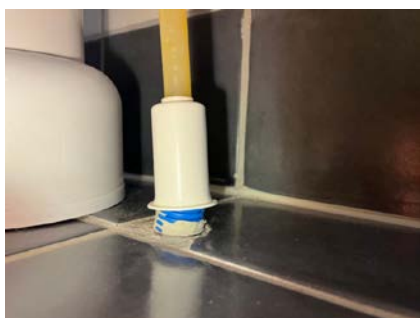
Gjennomføring i gulv uten synlig mansjett.

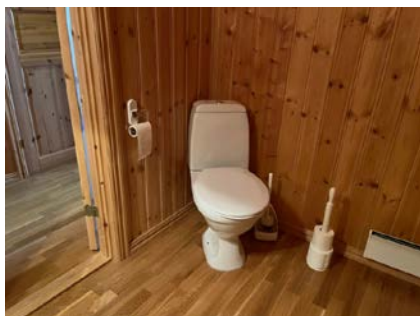
Toalettrom.

Avvik: Toalettrom mangler tilluftsventilering, f.eks. spalte/ventil ved dør. Toalettrommet har mekanisk avtrekk, men mangler tilluft, for eksempel i form av spalte eller ventil ved dør. Dette medfører at avtrekket ikke fungerer optimalt, da det ikke tilføres tilstrekkelig luft til rommet.

Det bør etableres tilfredsstillende tilluft til toalettrommet, for eksempel ved å montere en luftespalte under døren eller installere ventil fra tilstøtende rom.

Manglende tilluft kan føre til at avtrekksventilasjonen ikke fungerer som forutsatt, noe som øker risikoen for dårlig luftkvalitet og fuktskader.

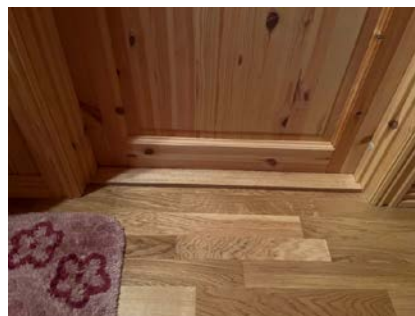
Manglende luftespalte under dør.
