aktiv.

**FLISA**

# Tilstandsrapport

gnr. 96, bnr. 105, snr. 5

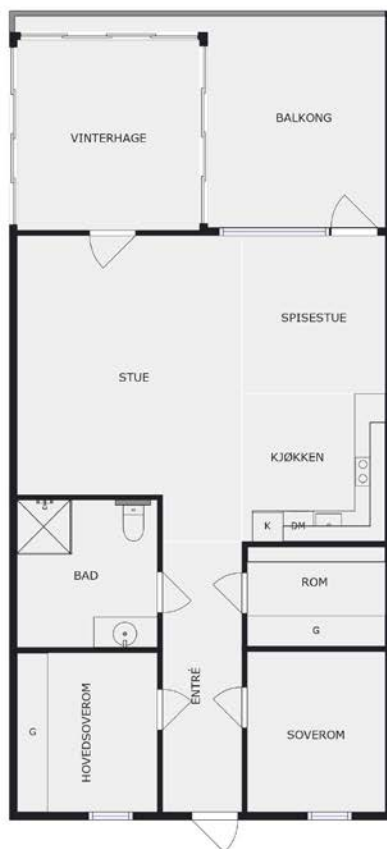
# Plantegning

Plantegningen er en ikke målbart illustrasjon og avvik kan forekomme.

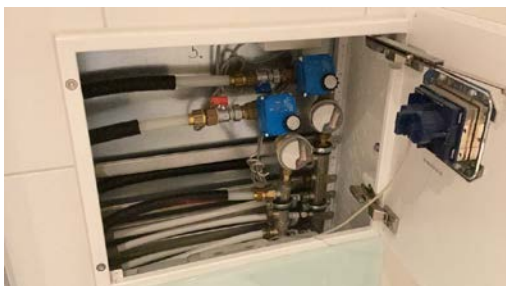
- Det er påvist at eventuelt lekkasjevann fra rør i rør system ikke ledes til sluk eller annen kompenserende løsning.

Fordelerskap for vannrør over toalett.

- Det bør foretas tiltak på anlegget som sikrer bedre løsning på eventuelt lekkasjevann fra rør i rør system.

Det anbefales at det etableres forsegling mellom vannrør og varerør på kjøkken.

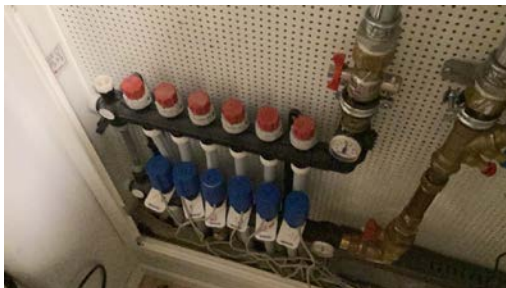
Vannbåren gulvvarme fra sentralt anlegg. Fordelerskap for gulvvarmerør på bodrom. Temperatur styres med termostater i de ulike rom.

Fordelerskap på bodrom.
