Tilstandsrapport

Fritidsbolig

Briskehallvegen 12, 2890 ETNEDAL

Befaringsdato: 20.09.2024

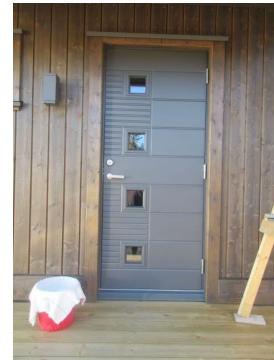
! TG 0 Dører

Bygningen har malt hovedytterdør med isolerglass. Malt ytterdør til bod og malt balkongdør i tre med 2- lags isolerglass.

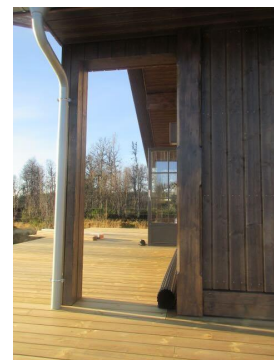
! TG 0 Balkonger, terrasser og rom under balkonger

Terrasse utenfor stue og kjøkken og inngangsparti med adgang til bakkenivå, 60 m2, hvorav 11 m2 har takoverbygg.

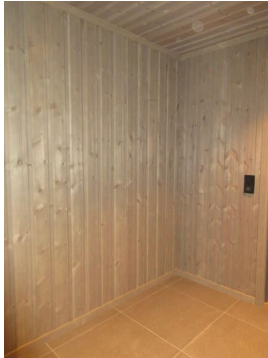
! TG 0 Etasjeskille/gulv mot grunn

Gulv på grunn er av betongdekke. Isolert med 200 mm isolasjon.

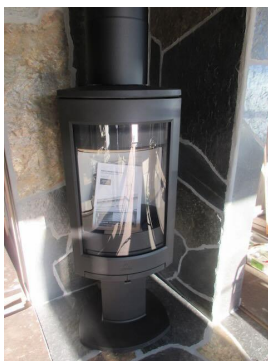
! TG 0 Pipe og ildsted

Boligen har isolert stålpipen og vedovn med glassdører. Brannmur forblendet med villskifer.

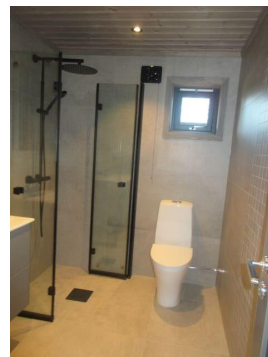
! TG 1 Ventilasjon

Det er elektrisk styrt vifte.

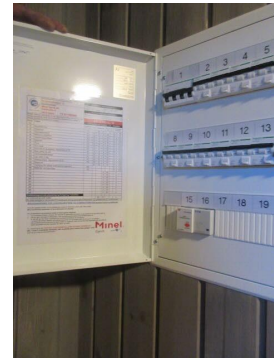
Generell kommentar

Jeg er ikke el. fagmann og det er ikke foretatt kontroll av det elektriske anlegget. Kontroll utført av sertifisert EL-kontrollør/takstmann anbefales.
