# Tilstandsrapport

Tomannsbolig

Hagatunet 18 , 4160 FINNØY

Rapportdato: 19.05.2026

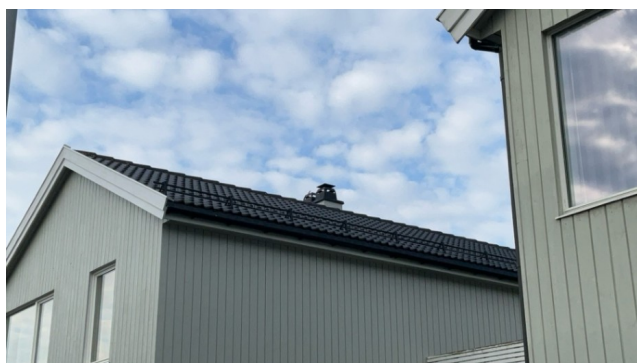
### ! TG 1 Takteking

**Beskrivelse**  
Taktekingen er av betongtakstein. Taket er besiktiget fra bakkenivå.

Siden taket (takkonstruksjon, takteking og skorstein) kun er observert fra bakkenivå, er vurderingen begrenset av dette. Det er ikke sikkerhetsmessig forsvarlig å bevege seg ut på taket eller observere fra stige. Selv om det ikke er avdekket skader under befaringen, betyr ikke dette at det ikke foreligger skader som en besiktigelse på taket kan avdekke. Vær oppmerksom på denne risikoen. En undersøkelse av taket kan utføres av en fagperson under tilstrekkelige sikkerhetsforhold.

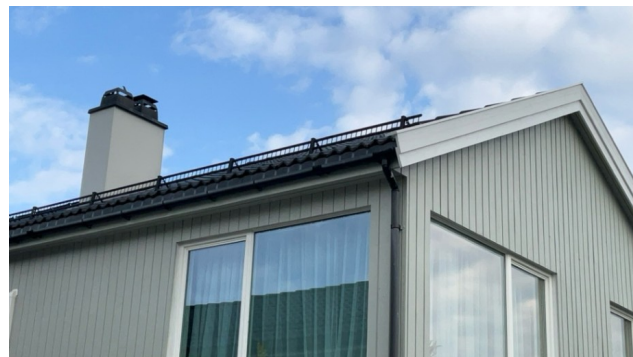
### ! TG 1 Nedløp og beslag

**Beskrivelse**  
Renner og nedløp i plast.

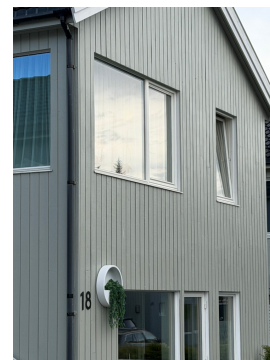
### ! TG 1 Veggkonstruksjon

**Beskrivelse**  
Veggene har bindingsverkskonstruksjon fra byggeår. Fasade/kledning har stående bordkledning.

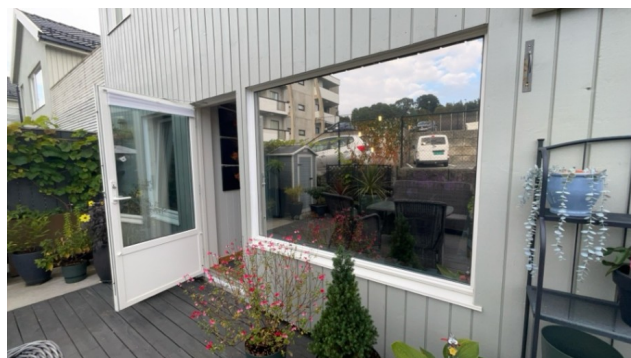
### ! TG 1 Vinduer

**Beskrivelse**  
Bygningen har malte trevinduer med 2-lags glass.

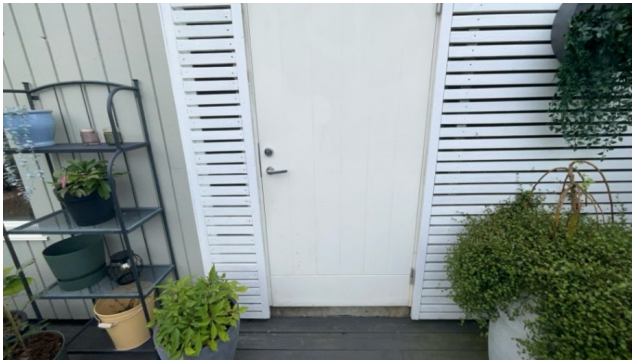
Ytterdør til bod fra terrasse har fuktskader som vises som oppsvellinger i utvendig nedre kant.

Oppsvelling i boddør.

Det bør iverksettes tiltak for å utbedre fuktskader og oppsvellinger på ytterdøren til boden fra terrassen, for å hindre ytterligere skade og redusere risiko for råte og redusert levetid på døren.

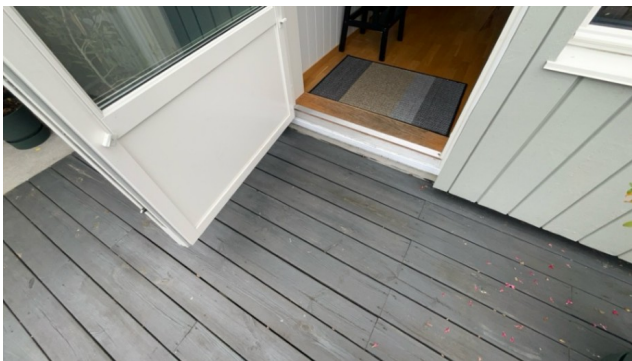
Skadet list under terrassedør.

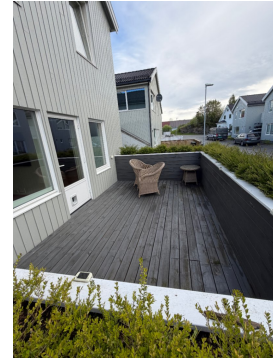
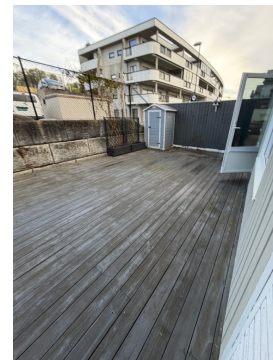
## ! TG 1 Balkonger, terrasser og rom under balkonger

Terrasse på begge sider av boligen.

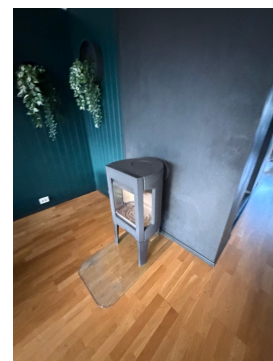
## ! TG 1 Pipe og ildsted

Boligen har elementpipe.

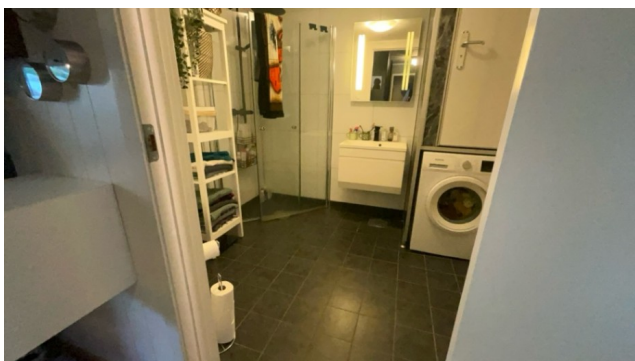
Aktuell byggeforskrift er teknisk forskrift 2010. Dokumentasjon i form av kontrollerklæringer.

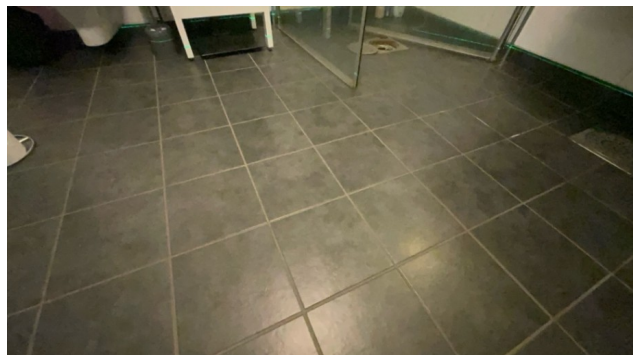
Gulvet er flislagt. Rommet har elektriske varmekabler. Fall mot sluk er målt til 22 mm. Høydeforskjell fra toppen av sluket til toppen av membranen ved dørterskelen er 22 mm.

- Det er påvist at noen fliser har bom (hulrom under).

- Selv om bom eller hull lyd ikke alltid er et umiddelbart problem, bør det overvåkes nøye før eventuell utvikling i sprekker i flisfuger e.l. oppstår. Dette må en foreta tiltak for, for å begrense utviklingen.

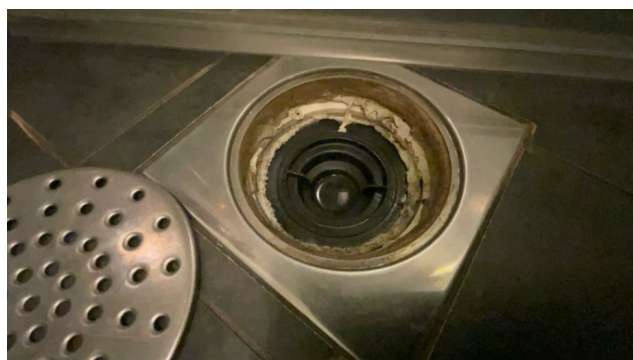
#### TG 1 Sluk, membran og tettesjikt

Det er plastsluk og smøremembran med dokumentert utførelse.

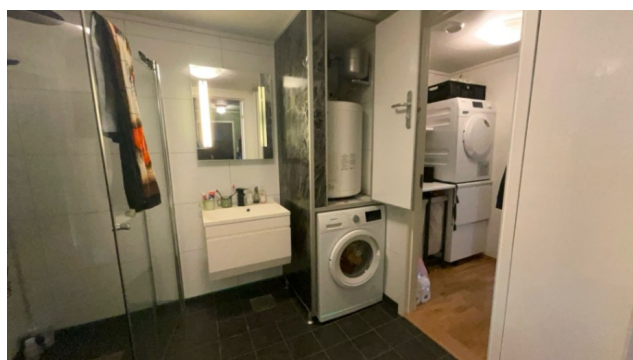
#### TG 1 Sanitærutstyr og innredning

Rommet har innredning med nedfelt servant, veggmontert toalett, dusjvegger/hjørne, bereder i eget skap og opplegg for vaskemaskin.

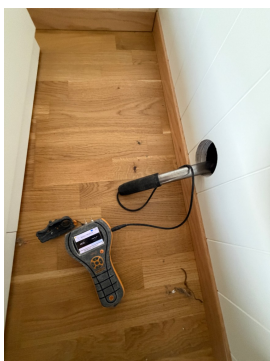
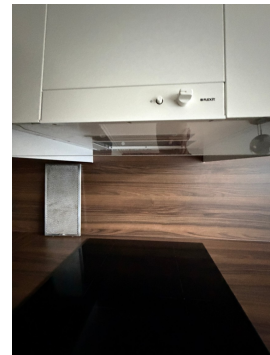
### TG 0 Tilliggende konstruksjoner våtrom

Hulltaking er foretatt uten å påvise unormale forhold. Hulltaking er foretatt ved/i Soverom mot bad. Fuktkvotemåling (vekt%) i konstruksjonen ble målt til 0.

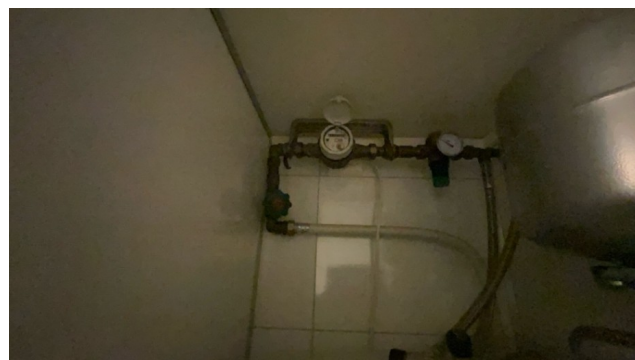
### TG 1 Vannledninger

Innvendige vannledninger er av plast (rør i rør). Det er besikttet i rørskap. Hovedstoppekran er montert i skap på baderom.

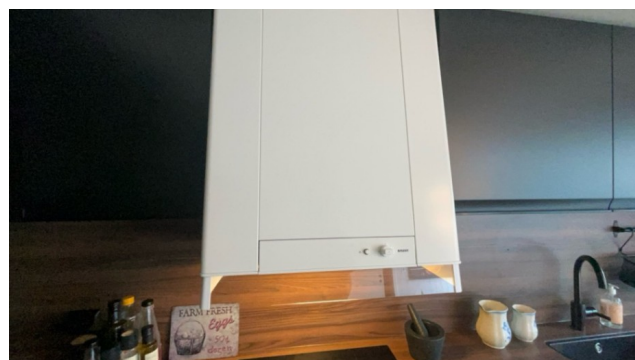
### TG 1 Ventilasjon

Boligen har balansert ventilasjon.

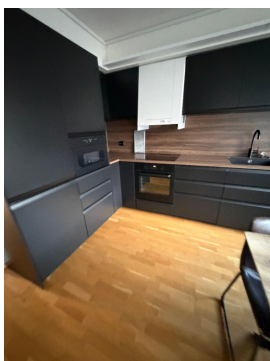
### TG 1 Overflater og innredning

Kjøkkenet har innredning med glatte fronter. Benkeplaten er av laminat. Det er kjøleskap, microovn, oppvaskmaskin, komfyr og platetopp.

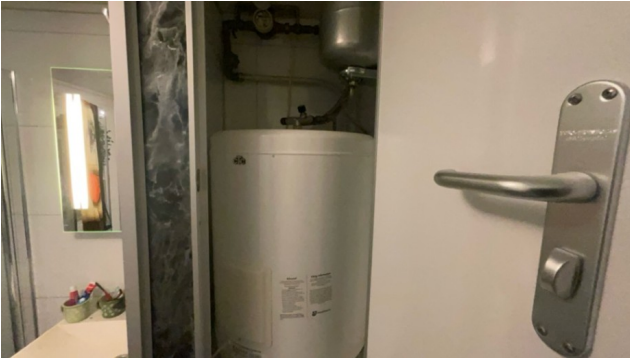
## ! TG 1 Varmtvannstank

Varmtvannstanken er på ca. 120 liter.

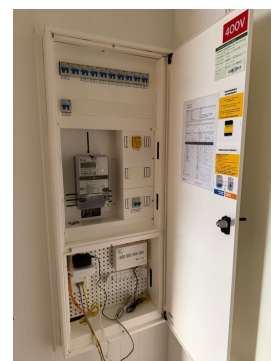
Det elektriske anlegget er utført med automatsikringer.

10. Er det tegn på at kabelinnføringer og hull i inntak og sikringskap ikke er tette, så langt dette er mulig å sjekke uten å fjerne kapslinger?  
**Ja**
11. Finnes det kursfortegnelse, og er den i samsvar med antall sikringer?  
**Ja**
12. Foreta en helhetsvurdering av det elektriske anlegget, dets alder, allmenne tilstand og fare for liv og helse. Bør det elektriske anlegget ha en utvidet el-kontroll?  
**Nei**
