**Salgsobjekt:** Fritidseiendom  
**Eierform:** Eiet  
**Byggeår:** 2021  
**BRA-i/BRA Total** 95/113 kvm  
**Tomtstr.:** 1991.9 kvm  
**Soverom:** 4  
**Gnr./bnr.** Gnr. 8, bnr. 55  
**Oppdragsnr.:** 1201260001

# Sjarmerende hyttetun i nydelig turområde. Betydelig påkostet 2021 - 2024. Alle fasiliteter.

# Tilstandsrapport

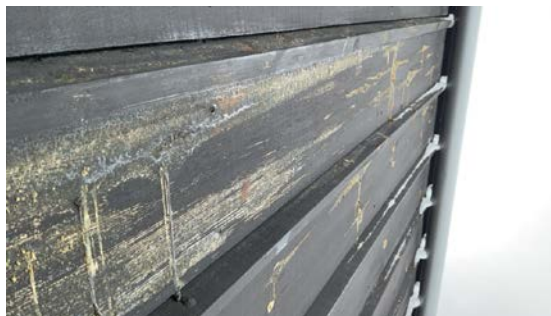
Yttervegger er i laftet tømmer, eldre tømmer som er tatt ned for å så satt opp likt med tilbygg, tilbygg/ombygd i bindingsverk kledd med liggende bordkledning. Under befaring ble det registrert avvik som utførende har utbedret og bildedokumentasjon er tilsendt.

Vedlikeholdsbehov av enkelte vegger med kvæutslag

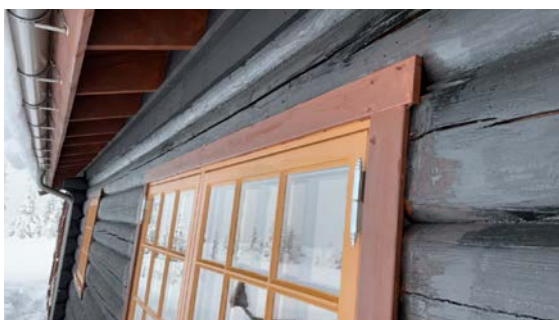
Manglende vannbrett/bslag på vindu over de eldste vinduene

Det bør monteres vannbrett eller beslag over de eldste vinduene for å hindre fuktinntrengning og redusere risikoen for fuktskader på vindusrammer og omkringliggende konstruksjon.

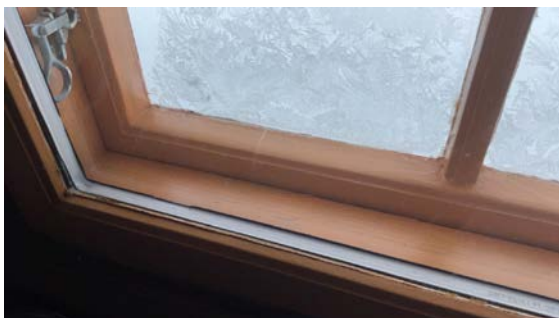
Må hensyntas alder på koblede vindu, montert innerglass i isolerglass innvendig

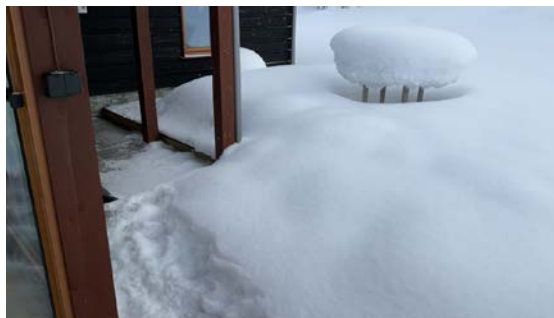
Terrasse er snødekket på befaring, tilstandsvurderingen og areal er derfor ikke mulig

- Det bør foretas nærmere undersøkelser av balkong/terrasser når den er snøfri.

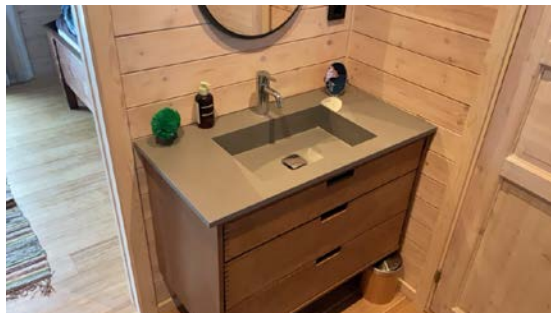
Det er ikke uvanlig på fritidsboliger at det benyttes behandlet trepanel, men avvik utifra krav i forskrift og ved videre bruk må dette hensyntas. Det er ikke fremlagt dokumentasjon der om det er prosjektert eller etablert tettesjikt bak trepanel er ikke kjent, men ikke synlig utifra gitt løsning.

Trepanel/uegnet materiale er plassert i det som ansees som våtsone jmf teknisk forskrift

Til tross for denne løsningen er lite egnet, indikerer fraværet av synlige skader at konstruksjonen foreløpig tåler belastningen. Det anbefales likevel å overvåke tilstanden nøye og vurdere utbedringer for å forebygge potensielle fremtidige problemer på membran/tettesjikt vegger, spesielt med tanke på utettheter ved overgang mellom dusj og dusjdører/vegg, samt lav høyde på tettesjikt langs trepanel.

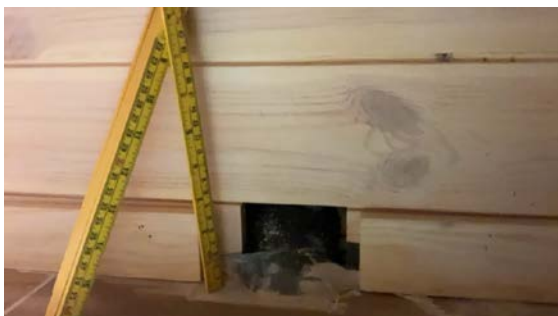
Det er ført tettesjikt/membranduk opp langs vegg, kun på 3 cm der krav er 5 cm

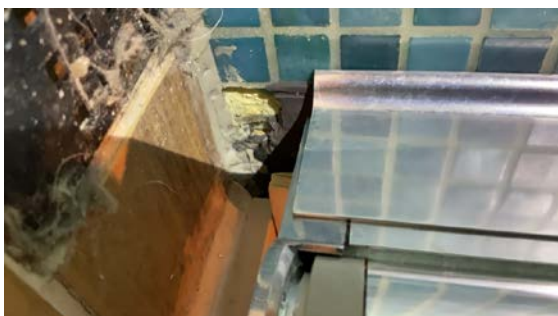
Det er fra dusj registrert utettheter overgang dusj mot dusjdører/vegg  
**1.ETASJE > BAD**

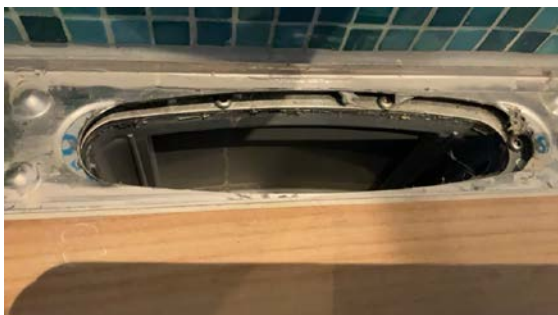
Det er slukrenne ved vegg i dusjonen og tettesjikt av smøremembran, ikke fremlagt dokumentasjon.

Fra sluk ble det registrert slukmansjett under klemring  
**1.ETASJE > BAD**

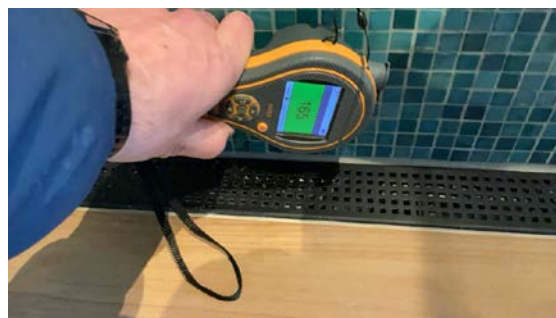
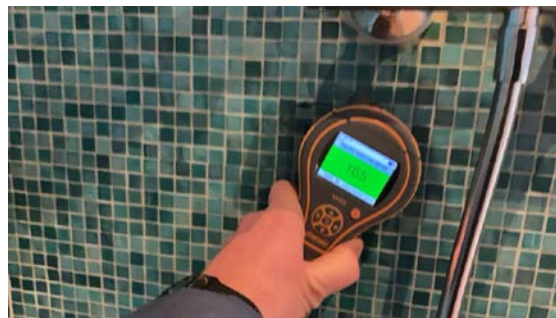
Hulltaking er ikke foretatt da det ikke er fysisk mulig pga tilliggende konstruksjoner som er mot bad/våtrom.

Ved fuktmåletaking av overflatesøk i dusj var det ikke fuktutslag

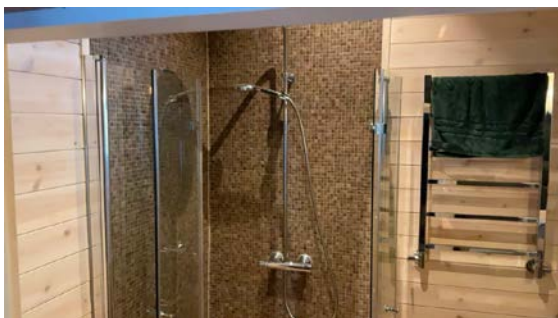
Det er ikke uvanlig på fritidsboliger at det benyttes behandlet trepanel, men avvik utifra krav i forskrift og ved videre bruk må dette hensyntas. Det er ikke fremlagt dokumentasjon der om det er prosjektert eller etablert tettesjikt bak trepanel er ikke kjent, men ikke synlig utifra gitt løsning.

Det er ble under befaring registrert avvik av tettesjikt under servant, etter befaring er tiltak foretatt av utførende og bilder er tilsendt som dokumentasjon.

Trepanel/uegnet materiale er plassert i det som ansees som våtsone jmf teknisk forskrift

Til tross for denne løsningen er lite egnet med trepanel inntil dusj og ved servant, indikerer fraværet av synlige skader at konstruksjonen foreløpig tåler belastningen. Det anbefales likevel å overvåke tilstanden nøye og vurdere utbedringer for å forebygge potensielle fremtidige problemer på membran/tettesjikt vegger.

**Kostnadsestimat: 20 000 - 100 000**

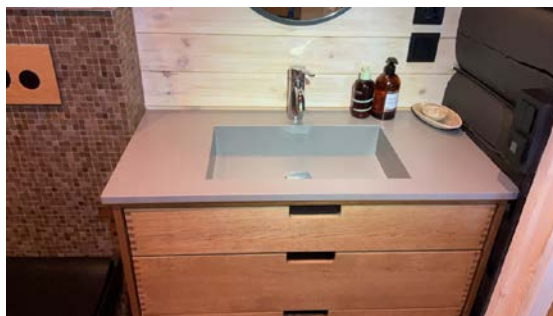
Trepanel/uegnet materiale er plassert i det som ansees som våtsone jmf teknisk forskrift

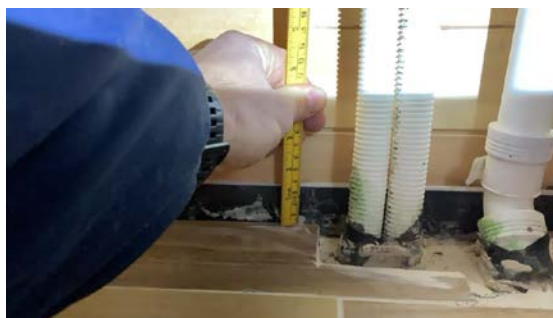
Oppbrett på oppmot 4 cm, krav er 5 cm

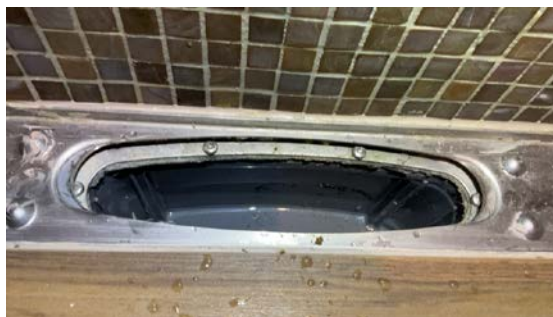
Det er slukrenne ved vegg i dusjsone og tettesjikt av smøremembran, ikke fremlagt dokumentasjon.

Fra sluk ble det registrert tettesjikt under klemring

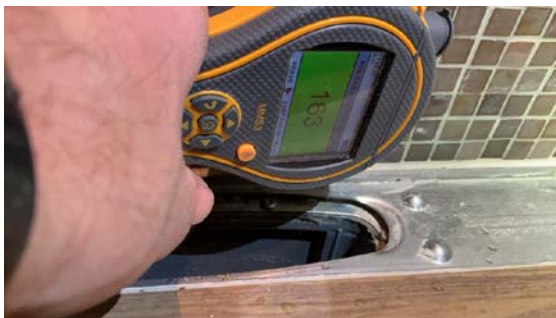
Hulltaking er ikke foretatt da det ikke er fysisk mulig pga tilliggende konstruksjoner som er mot bad/våtrom.

Ved fuktmåletaking av overflatesøk i dusj var det ikke fuktutslag

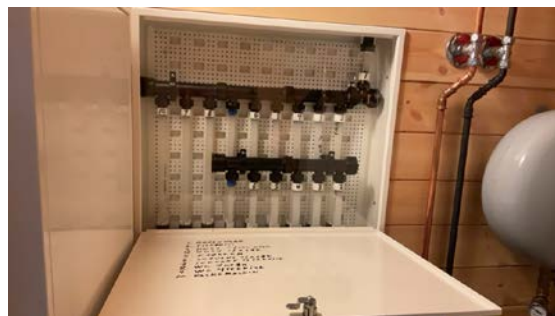
Fordelerskap

Innvendige vannledninger er av plast (rør i rør). Det er besiktiget i rørskap plassert på teknisk rom.

Vannledning, avløpsledning og VVS-installasjoner er kun visuelt kontrollert, og dermed uten rør-/VVS-teknisk bakgrunn. For en fullstendig kontroll av anlegget anbefales kontroll av rørlegger.

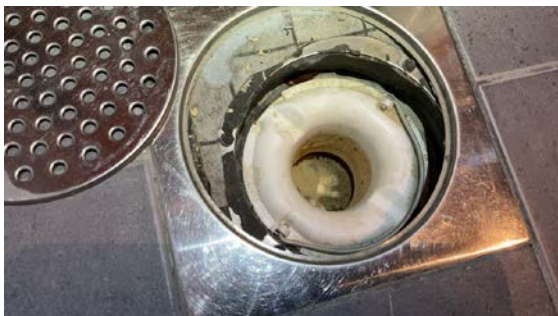
Teknisk rom har fliser på gulv, sluk i gulv med synlig tettesjikt og opp langs vegg ved stikkprøvetaking. Vegger og himling er kledd med trepanel.

Et teknisk rom er ikke å ansees som et vårrum, men er oppført slik at gulv og overgang vegg tåler fuktbelastning og vann ledes til sluk.

Synlig tettesjikt under klemring
