Hans Lossius gate 23, 6507 KRISTIANSUND N

**Kjempefin oppusset 3-roms med
solrik veranda og fin utsikt.
Parkering med elbillader.
Varmepumpe og vedfyring.**

Tilstandsrapport

BOLIGBYGG MED FLERE BOENHETER

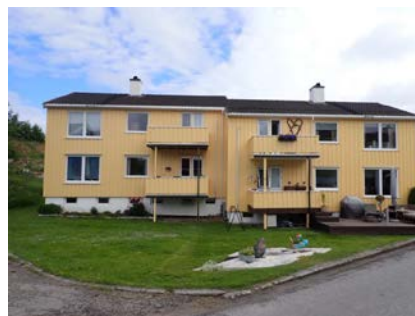
Vinduer

Boligen har topphengslede, PVC vinduer med 2-lags glass.

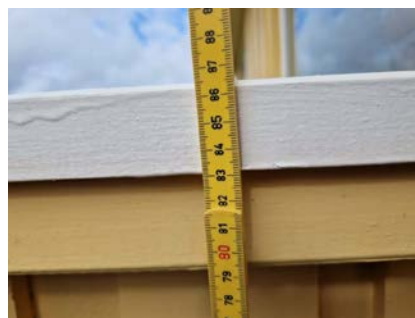
Vurdering av avvik:

Konsekvens/tiltak

- Det er ikke krav om utbedring av rekkverkshøyde opp til dagens forskriftskrav.

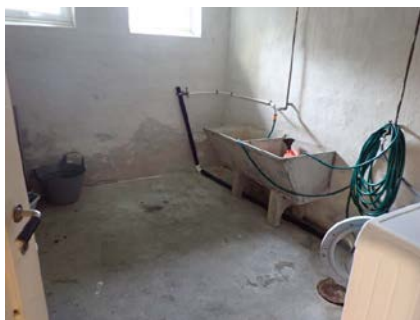
TG 2 Rom Under Terreng

Vurdering av avvik:

- Det er påvist indikasjoner på noe fuktgjennomtrenging i kjellergulv.

- Andre tiltak:

Det anbefales at kjellerboder er godt luftet og har åpne murkonstruksjoner.

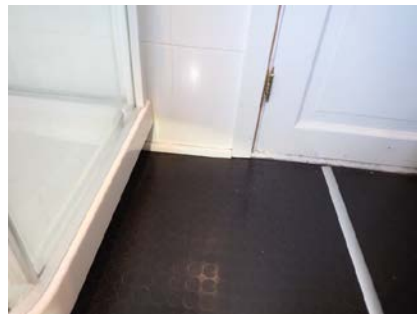
TG 2 Innvendige dører

Boligen er utstyrt med hvitmalt fyllingsdører i profilert utførelse

Vurdering av avvik:

- Det er påvist avvik som tilsier at det bør foretas tiltak på enkelte dører.

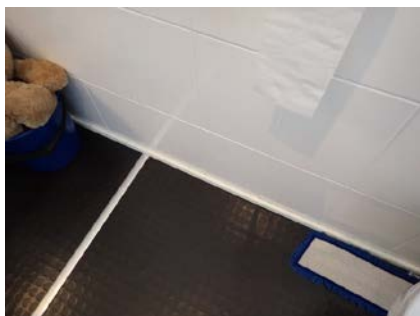
TG 1 Overflater vegger og himling

Vurdering av avvik:

- Det er påvist at gulvoverflaten har sprekker.
- Det er påvist at høydeforskjell fra topp slukrist til gulv/synlig topp membran ved dørterskel er mindre enn 25 mm.

- Våtrommet fungerer med dette avviket.

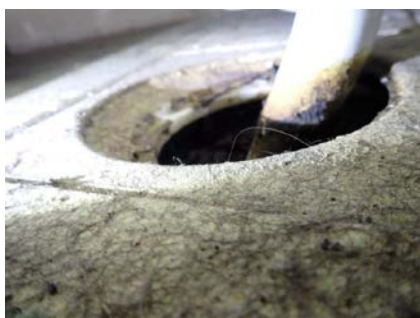
TO 2 Sluk, membran og tettesjikt

Vurdering av avvik:

- Det er påvist mangelfull/feil utførelse rundt rørgjennomføringer e.l. som gir fare for fukt i konstruksjonen i våtsone.
- Det er rundt sluk påvist en ikke-fagmessig utførelse av membran/tettesjikt/klemring.
- Mer enn halvparten av forventet brukstid er passert på membranløsningen.
- Mer enn halvparten av forventet brukstid er passert på slukløsningen.

Konsekvens/tiltak

- Løsningen/utførelsen rundt rørgjennomføringer gir fare for fukt inn i konstruksjoner.
- Overvåk tilstanden jevnlig. For å få tilstandsgrad 0 eller 1 må tettesjiktet skiftes ut, men tidspunktet for når dette er nødvendig er vanskelig å si noe om.

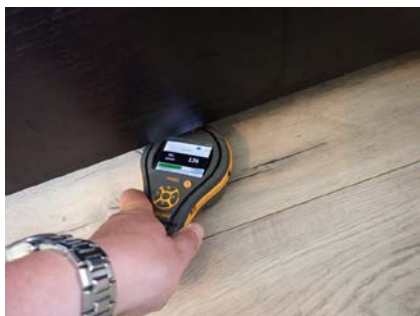
TO IU Tilliggende konstruksjoner våtrom

Hulltaking er ikke foretatt, siden konstruksjonen gjør dette vanskelig. Tilstøtende vegger er mot brannskille, yttervegg og kjøkken. En liten del av veggen er mot gang, men den er full av el kabler og kan ikke tas hull i. Baderommet har hatt dusjkabinett i alle år. Det er ingen tegn på fukt ved bruk av fuktindikator på overflaten.

Årstall: 2023 Kilde: Andre opplysninger: Fuktmåling utført av takstmann på besiktigelsesdagen.

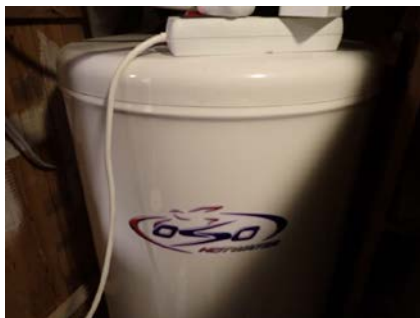
! TG 2 Varmtvannstank

Leiligheten er utstyrt med en OSO varmtvannsbereider på ca 200 liter.

Vurdering av avvik:

Konsekvens/tiltak

- Det er ikke behov for utbedringstiltak siden tanken fungerer i dag, men ut ifra alder kan skader plutselig oppstå på eldre tanker.
- Det bør etableres tilfredsstillende el-tilkobling etter gjeldende forskrift.

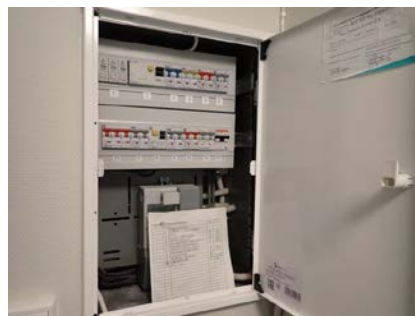
ⓘ TG 2 Elektrisk anlegg

På generelt grunnlag anbefaler DSB(Direktoratet for Sikkerhet- og Beredskap) kontroll av EL anlegg hvert 5. år. Egen kontroll av el.takstmann anbefales. Det er kun foretatt en enkel visuell kontroll av de enkelt tilgjengelige deler av det elektriske anlegget. Det foreligger ikke samsvarserklæring for hele anlegget.

Merk: Det er eiers plikt å sørge for at det elektriske anlegget til enhver tid er godkjent. Det er ikke opplyst om pålegg, funksjonsfeil eller mangler ved anlegget. Stikk i gang mangler plastdeksel. Sikringsskap har ikke inndekning rundt sikringer.
