Buvikvegen 534, 7350 BUVIKA

**Sjelden sjønær enebolig i Buvika |
Fantastisk utsikt og gode
solforhold | Gårdsplass med
belegningsstein og garasje**

Befaringsdato: 11.03.2026

Rapportdato: 16.03.2026

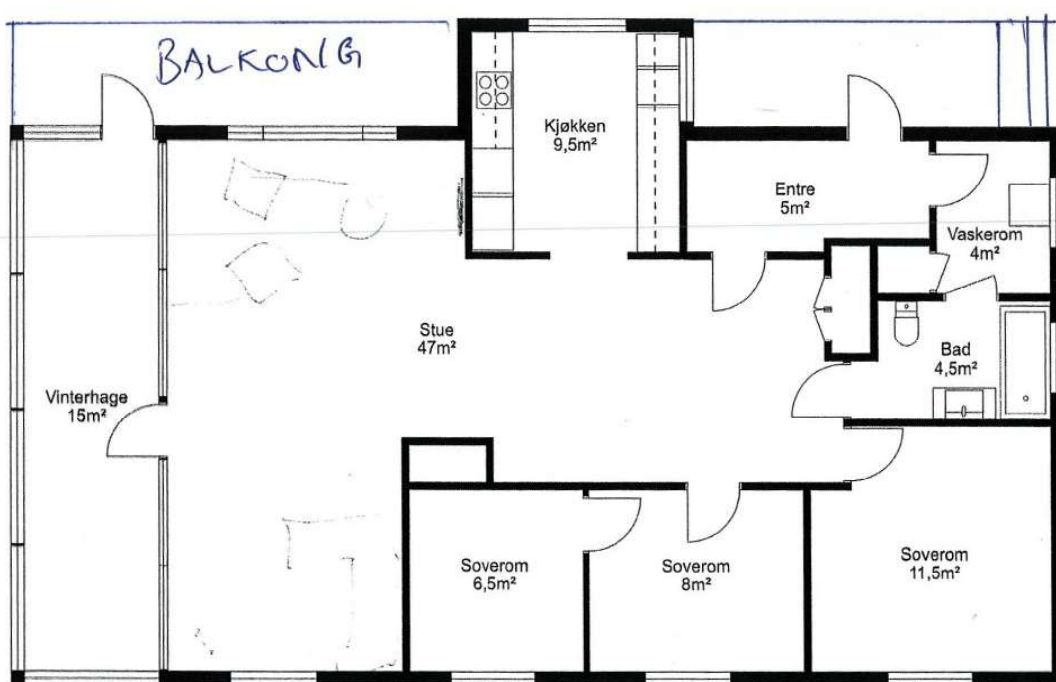
TRAPP + INNGANGSPARTI

Balkong, trapp/inngangsparti er av betong og henger sammen med resten av betong i etasjeskille 1. etasje. Begge deler er under samme hovedtakk.

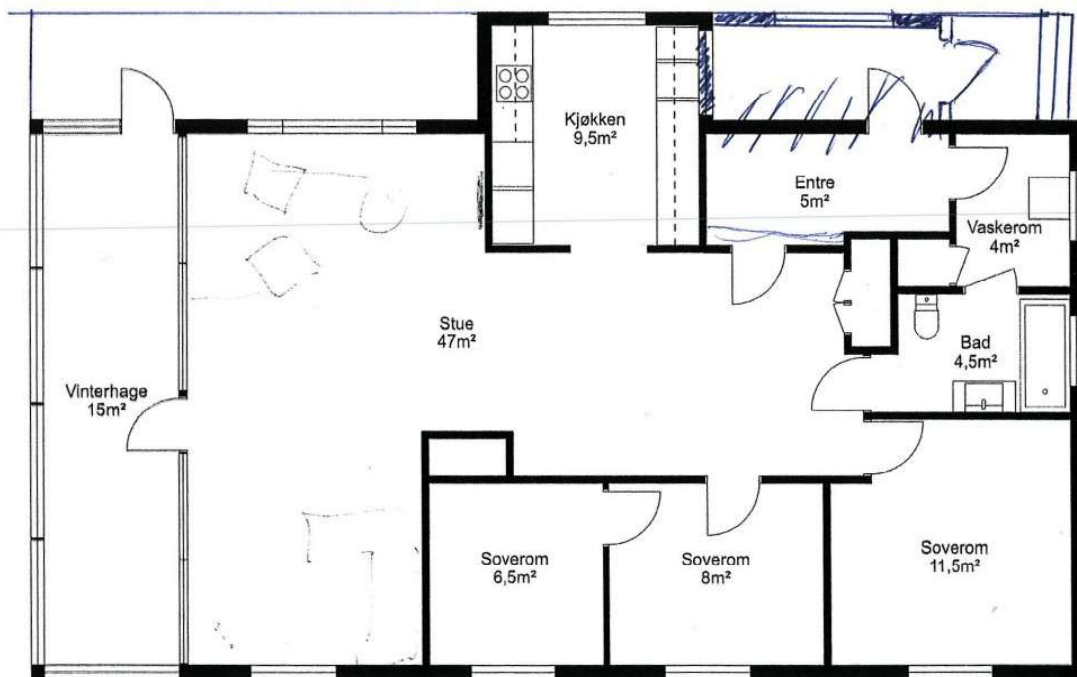
ØNSKET ENDRING:

Endre Entré fra 5 m²
til ca 9-10 m².
