## Lekker rekkehusleilighet med 3 soverom, garasje og koselig uteplass!

Rekkehus  
Symreveien 21 B, 3772 KRAGERØ  
KRAGERØ kommune  
gnr. 12, bnr. 746  
Andelsnummer 2

Befaringsdato: 11.02.2026 Rapportdato: 17.02.2026 Oppdragsnr.: 15711-2093 Referansenummer: RG4794

Autorisert foretak: SørTakst AS

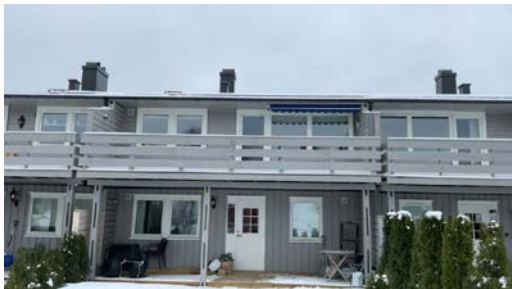
#### **Vurdering av avvik:**

#### **Konsekvens/tiltak**

- Det bør foretas nærmere undersøkelser av taktekking når taket er snøfritt.

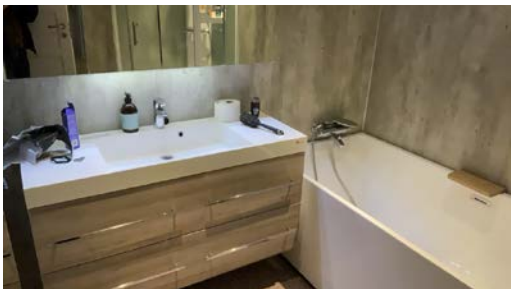
#### TG 2 Overflater vegger og himling

- Våtrom - 1. ETASJE > BAD - Overflater vegger og himling  
Avvik: Våtromsplater er ikke montert fagmessig. Platene er montert uten list med silikon i nederkant, noe som er et avvik i forhold til monteringsanvisninger for denne typen plater.

Platene er montert uten list med silikon i nederkant, noe som er et avvik i forhold til monteringsanvisninger for denne typen plater.

- Det må foretas lokal utbedring.

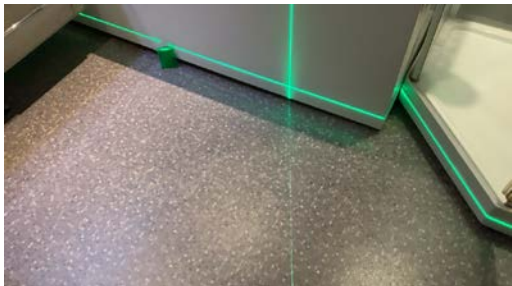
#### TG 3 Sluk, membran og tettesjikt

- Våtrom - 1. ETASJE > BAD - Sluk, membran og tettesjikt  
Avvik: Sluk er ikke tilgjengelig for inspeksjon.  
Sluket er plassert under badekar. For å komme til sluket må dusjkabinettet flyttes og badekaret dras frem.

- Tilgang til sluk må bedres både for inspeksjon og rengjøring.
- Ved mangelfull tilgang til sluket blir det både umulig å rengjøre sluket og å oppdage/utbedre skader i membranen/fuger rundt sluket, som er avgjørende for å hindre lekkasjer.

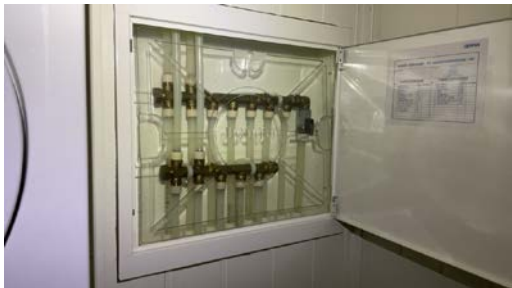
**TG 2** **Vannledninger - 2**

- Tekniske installasjoner - Vannledninger - 2  
Avvik: Mer enn halvparten av forventet brukstid er passert på innvendige vannledninger.

Det er eldre vannrør av kobber.

- Det er ikke behov for utbedringstiltak siden anlegget fungerer i dag, men ut ifra alder kan skader plutselig oppstå på eldre anlegg.

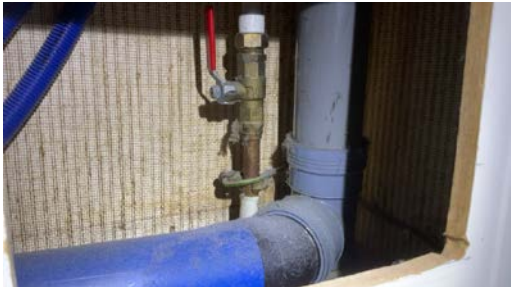
### TG 2 Avløpsrør

- Tekniske installasjoner - Avløpsrør  
Avvik: Mer enn halvparten av forventet brukstid er passert på innvendige avløpsledninger. Dette gjelder eldre rør.

Det er avløpsrør av plast.

- Det er ikke behov for utbedringstiltak siden anlegget fungerer i dag, men ut ifra alder kan skader plutselig oppstå på eldre anlegg.
