## Lekker rekkehusleilighet med 3 soverom, garasje og koselig uteplass!

Rekkehus  
Symreveien 21 B, 3772 KRAGERØ  
KRAGERØ kommune  
gnr. 12, bnr. 746  
Andelsnummer 2

Befaringsdato: 11.02.2026 Rapportdato: 17.02.2026 Oppdragsnr.: 15711-2093 Referansenummer: YD1303

Autorisert foretak: SørTakst AS

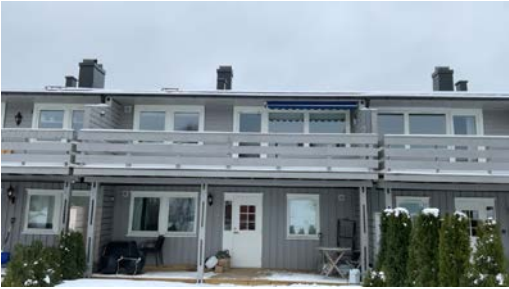
**Vurdering av avvik:**  
• Taktekking er snødekt , alder eller materiale er ukjent og derfor ikke nærmere vurdert.

**Konsekvens/tiltak**  
• Det bør foretas nærmere undersøkelser av taktekking når taket er snøfritt.

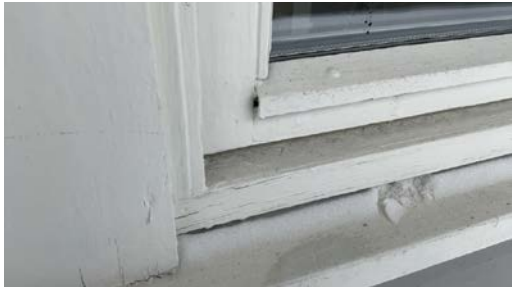
## TG 2 Dører

- Utvendig - Dører  
Avvik: Det er avvik:  
Dører med alders- og værslitasje. På eldre dører er det redusert/dårlig tetting mellom dørblad og karmer.

Det er malte ytterdører.

- Det er avvik:

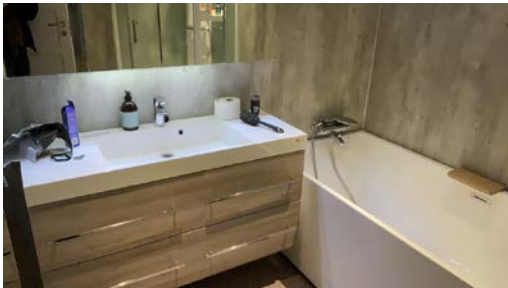
### 1. ETASJE > BAD

#### TG 1 Overflater vegger og himling

Det er våtromsplater på vegger og panelplater på innvendig tak. Platene er montert uten list med silikon i nederkant, noe som er et avvik i forhold til monteringsanvisninger for denne typen plater.

Tidligere eier opplyser følgende: "Dette er montert i våtsonen, og at det kun var kravet når det ble gjort."

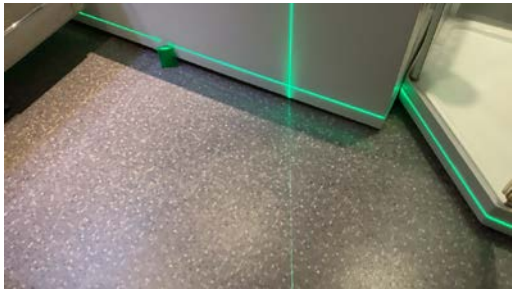
### 1. ETASJE > BAD

- Våtrom - 1. ETASJE > BAD - Sluk, membran og tettesjikt  
Avvik: Sluk er ikke tilgjengelig for inspeksjon.  
Sluket er plassert under badekar. For å komme til sluket må dusjkabinettet flyttes og badekaret dras frem.

#### TG 3 Sluk, membran og tettesjikt

- Tilgang til sluk må bedres både for inspeksjon og rengjøring.
- Ved mangelfull tilgang til sluket blir det både umulig å rengjøre sluket og å oppdage/utbedre skader i membranen/fuger rundt sluket, som er avgjørende for å hindre lekkasjer.

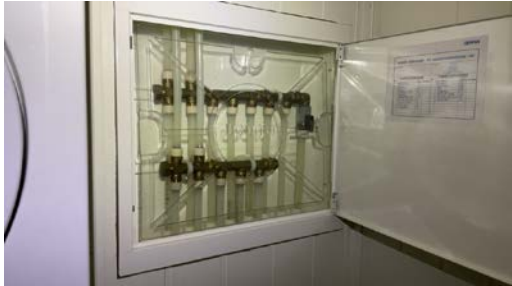
#### TG 2 Vannledninger - 2

Det er eldre vannrør av kobber.

- Vurdering av avvik:**
- Mer enn halvparten av forventet brukstid er passert på innvendige vannledninger.

- Konsekvens/tiltak**
- Det er ikke behov for utbedringstiltak siden anlegget fungerer i dag, men ut ifra alder kan skader plutselig oppstå på eldre anlegg.

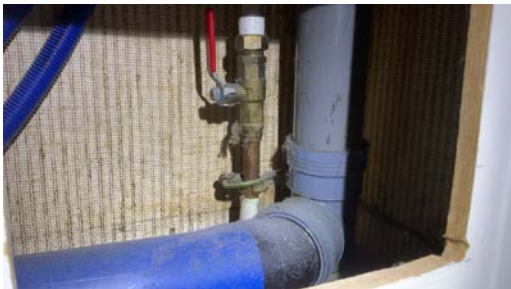
### TG 2 Avløpsrør

- Tekniske installasjoner - Avløpsrør  
Avvik: Mer enn halvparten av forventet brukstid er passert på innvendige avløpsledninger. Dette gjelder eldre rør.

Det er avløpsrør av plast.

- Det er ikke behov for utbedringstiltak siden anlegget fungerer i dag, men ut ifra alder kan skader plutselig oppstå på eldre anlegg.
