Lekker rekkehusleilighet med 3 soverom, garasje og koselig uteplass!

Symreveien 21B

Tilstandsrapport

Befaringsdato: 11.02.2026

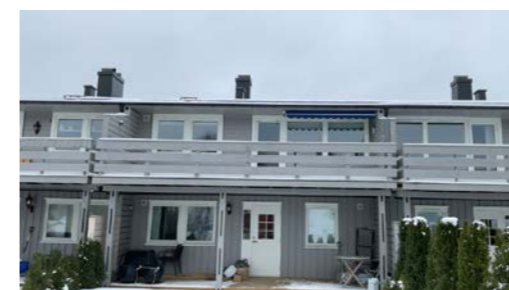
Deler av kledningen er malingslitt og har tørkesprekker. Terrassen er montert gjennom og stedvis inntil kledningen. Dette kan være et svakt punkt mht. råte.

Det er ikke behov for umiddelbare tiltak, utover normalt, løpende vedlikehold. Det bør lages spalte/åpning mellom terrassebord og kledning.

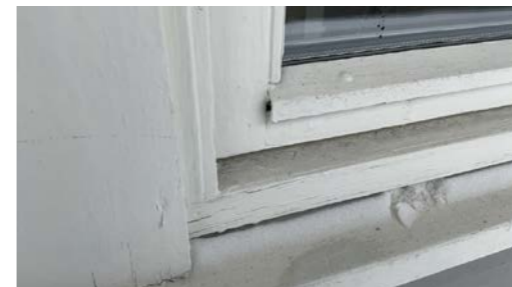
TG 2 Dører

Det er malte ytterdører.

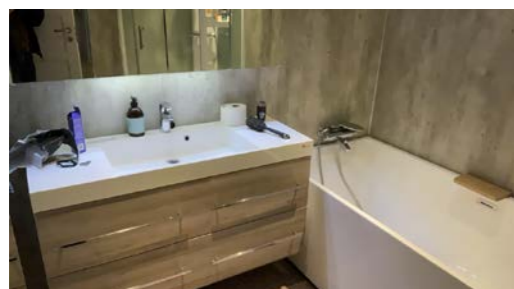
TG 1 Overflater vegger og himling

Det er våtromsplater på vegger og panelplater på innvendig tak. Platene er montert uten list med silikon i nederkant, noe som er et avvik i forhold til monteringsanvisninger for denne typen plater.

Tidligere eier opplyser følgende: "Dette er montert i våtsonen, og at det kun var kravet når det ble gjort."

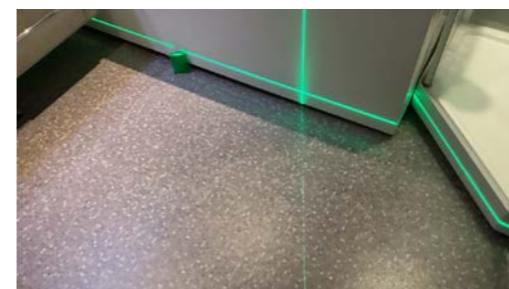
TG 3 Sluk, membran og tettesjikt

- Våtrom - 1. ETASJE > BAD - Sluk, membran og tettesjikt
Avvik: Sluk er ikke tilgjengelig for inspeksjon.
Sluket er plassert under badekar. For å komme til sluket må dusjkabinettet flyttes og badekaret dras frem.

- Tilgang til sluk må bedres både for inspeksjon og rengjøring.
- Ved mangelfull tilgang til sluket blir det både umulig å rengjøre sluket og å oppdage/utbedre skader i membranen/fuger rundt sluket, som er avgjørende for å hindre lekkasjer.

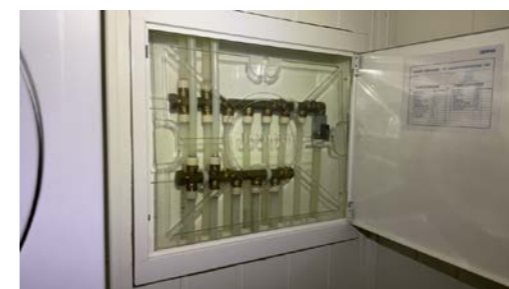
TG 2 Vannledninger - 2

Det er eldre vannrør av kobber.

- Det er ikke behov for utbedringstiltak siden anlegget fungerer i dag, men ut ifra alder kan skader plutselig oppstå på eldre anlegg.

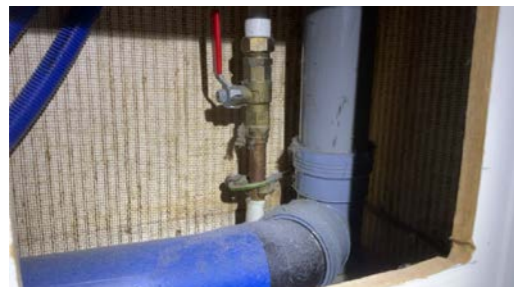
1 TG 2 Avløpsrør

Det er avløpsrør av plast.

- Det er ikke behov for utbedringstiltak siden anlegget fungerer i dag, men ut ifra alder kan skader plutselig oppstå på eldre anlegg.
