# Stor og klassisk 3-roms i hjertet av Grünerløkka | Gjennomgående | God takhøyde

Tilstandsrapport

# Thorvald Meyers gate 30

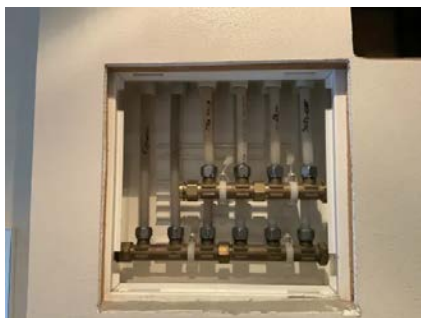
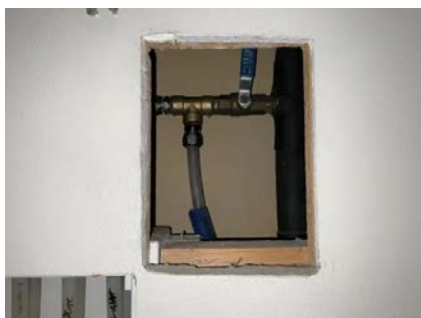
## 6.7 Vannledninger

| Type anlegg | Rør i rør system |
| Er det utført arbeider på anlegget etter byggeår? | Ja |
| Har vannrør nådd en alder som gir økt risiko for skader eller følgeskader? | Nei |
| Er det registrert tegn til lekkasjer eller skader på vannrør? | Nei |

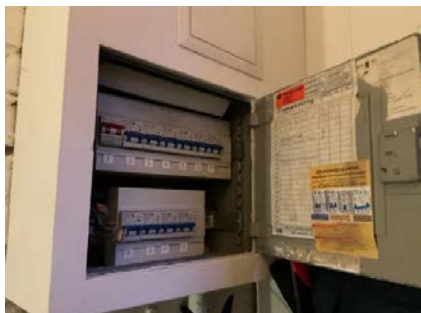
## 6.8 Elektrisk

Er det foretatt kontroll av det lokale el-tilsyn eller utført utvidet el-kontroll i løpet av de siste 5 år? Nei

Type sikringer Automatsikringer

Er det tegn på varmgang (termiske skader) på kabler, brytere, downlight, stikkontakter, og elektrisk utstyr? Nei

Boligen har et eldre elanlegg uten dokumentasjon. Det bør gjennomføres en utvidet el-kontroll av en kvalifisert elektrofaglig person, og nødvendige tiltak vurderes deretter.

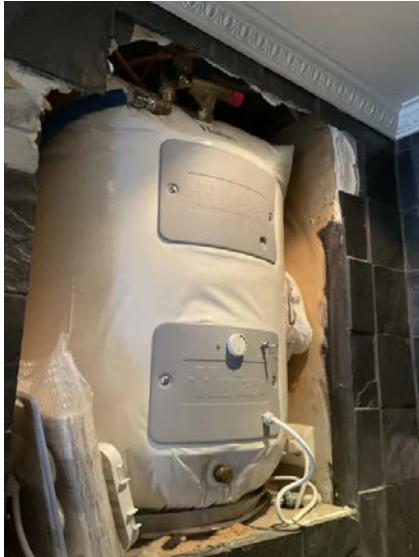
## 6.9 Varmtvannsbereder

Plassering bereder

Bad

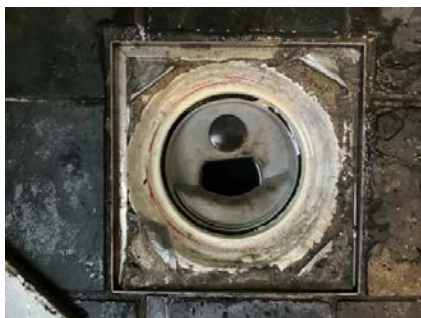
## 6.11 Våtrom: Bad/wc

| Er det påvist tegn på sopp/råteskader/fuktskader på overflater eller skadedyr? | Ja |

| Har membran/tettesjikt nådd en alder som gir økt risiko for skader eller følgeskader? | Ja |

Det er fuktskader pga vannsøl, på servantskapet.

Det er ikke etablert noen drenering for synliggjøring av eventuell lekkasje fra innebygget susterne, og det er ikke framlagt noen dokumentasjon på annen godkjent løsning.

Det anbefales å lage en lekkasjeåpning under toalettet.
