# Stor og klassisk 3-roms i hjertet av Grünerløkka | Gjennomgående | God takhøyde

Tilstandsrapport

# Thorvald Meyers gate 30

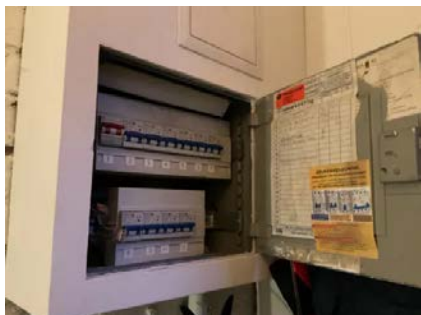
## 6.8 Elektrisk

Er det foretatt kontroll av det lokale el-tilsyn eller utført utvidet el-kontroll i løpet av de siste 5 år? Nei

Type sikringer Automatsikringer

Er det tegn på varmgang (termiske skader) på kabler, brytere, downlight, stikkontakter, og elektrisk utstyr? Nei

Boligen har et eldre elanlegg uten dokumentasjon. Det bør gjennomføres en utvidet el-kontroll av en kvalifisert elektrofaglig person, og nødvendige tiltak vurderes deretter.

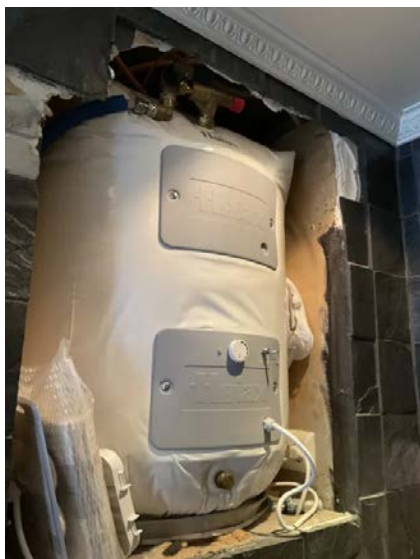
## 6.9 Varmtvannsbereder

Plassering bereder

Bad
