Kilgata 25E, 3217 SANDEFJORD

**Stor og selveierleilighet med  
overbygget terrasse, garasjeplass  
og nærhet til sentrum og indre  
havn. Herlig atrium**

Befaringsdato: 01.04.2025

Rapportdato: 07.04.2025

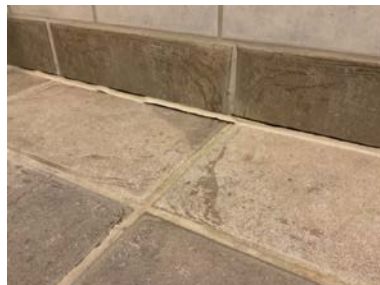
Det er sprekk i fuger i overgang mellom gulv og vegg.

Det er sprekk i gulvflis.

Sprekk i overgang gulv vegg.

Fagmessig utførelse av silicon

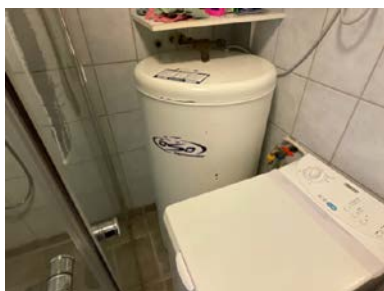
200L VV bereder

- Det er ikke behov for utbedringstiltak siden tanken fungerer i dag, men ut ifra alder kan skader plutselig oppstå på eldre tanker.

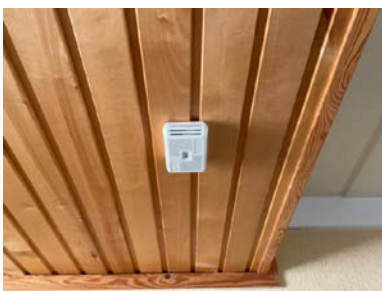
Røykvarsler.

1. Er det mangler for brannslukningsutstyr i boligen iht. forskriftskrav på søknadstidspunktet, men minst Byggeforskrift 1985?  
**Nei**
2. Er det skader på brannslukkingsutstyr eller er apparatet eldre enn 10 år?  
**Nei**
3. Er det mangler på røykvarsler i boligen iht. forskriftskrav på søknadstidspunktet, men minst Byggeforskrift 1985?  
**Nei**
4. Er det skader på røykvarslere?  
**Nei**
