# Tilstandsrapport

Boligbygg med flere boenheter

Ringvegen 46, 2066 JESSHEIM

Befaringsdato: 12.08.2025

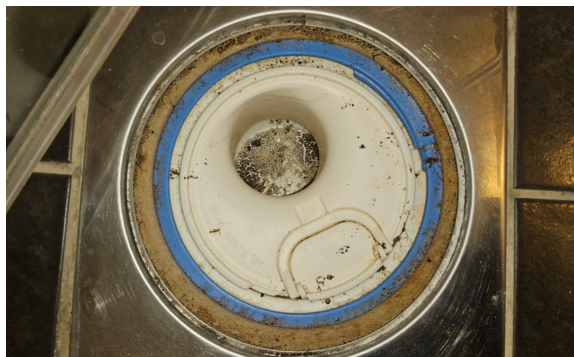
Rommet har innredning med nedfelt servant, veggmontert toalett og dusjvegger/hjørne.

- Det er ikke påvist tilfredsstillende løsning for å synliggjøre lekkasje fra innebygget sistene.

- Ved implementering av innebygget sistene var det ikke krav om lekkasjesikring, konstruksjonen bør jevnlig observeres.
- Uten dreneringsløsning/lekkasjesikring kan lekkasjer pågå over lang tid uten å bli oppdaget. Dette kan føre til omfattende fuktskader i omkringliggende byggematerialer.

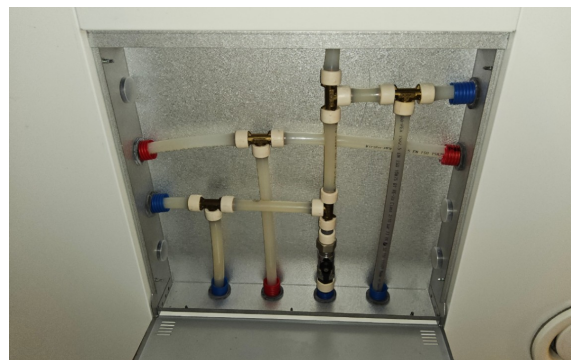
Innvendige vannledninger er av plast (rør i rør). Det er besiktiget i rørskap.

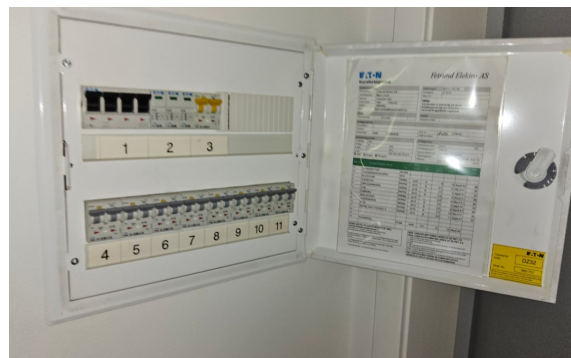
Elektrisk skjult anlegg med automatsikringer.

Ja Det foreligger dokumentasjon fra det utførende installasjonsfirmaet av nyanlegget. Imidlertid er samsvarserklæringen over 5 år gammel, og det finnes ingen el-tilsynsrapport fra de siste 5 årene. Derfor anbefales det en generell gjennomgang av det elektriske anlegget av en kvalifisert el-fagmann, i henhold til NEK 405-2. Dette vil sikre at anlegget oppfyller gjeldende sikkerhetsstandarter og forskrifter. Det er eierens ansvar å sørge for at det elektriske anlegget til enhver tid oppfyller og tilfredsstiller kravene i forskrift om elektriske lavspenningsanlegg (FEL) og NEK 400. Anlegget skal oppfylle de standardene som gjaldt på etableringstidspunktet, men eventuelle oppgraderinger eller endringer må oppfylle dagens standarder.

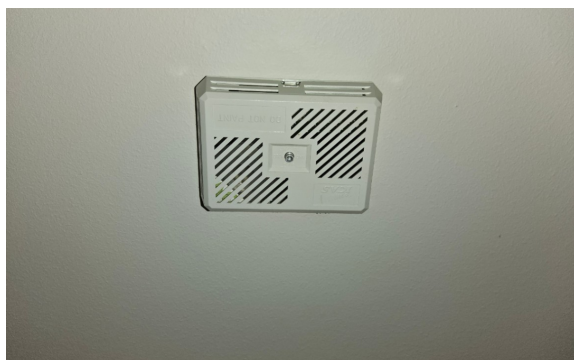
Boligen er utstyrt med varsler og brannslange.
