# Arkitekttegnet tømmerhytte med nydelig utsikt i vakkert og populært fjellområde.

Velkommen til Midtre Javnlie 146!

# Tilstandsrapport

## FRITIDSBOLIG

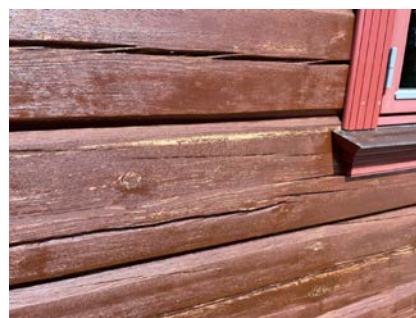
- Det er påvist andre avvik:

Synlig værslitt overflatebehandling.

Det bør utføres overflatebehandling av laft utvendig.

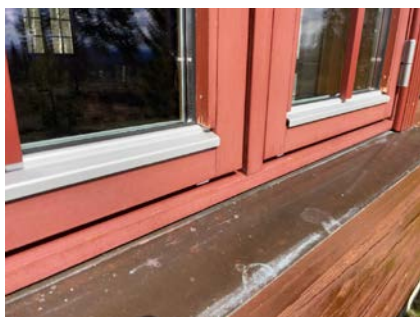
- Karmene i vinduer er slitte og det er sprekker i trevirket.
- Forhold registrert på sol-utsatte fasader.

Synlig værslittasje i overflatebehandling.

- Andre tiltak:
- Det må foretas lokal utbedring.

Det må påregnes noe vedlikehold.

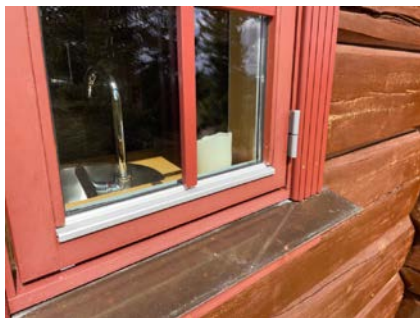
Synlig værslittasje i overflatebehandling.

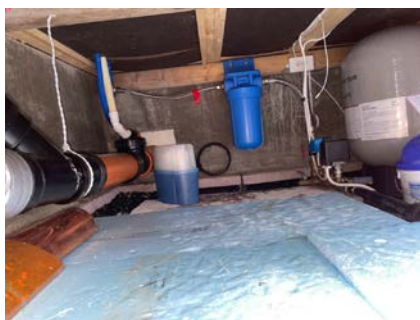
- Det er begrenset ventilerings/luftgjennomstrømning i krypkjeller.
- Det er manglende fuktsperre på bakken.

Krypkjeller

- Bedre ventilering må etableres.
- Fuktsperre på bakken bør etableres.

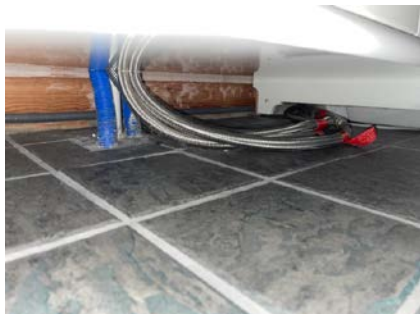
- Det er påvist mangelfull/feil utførelse rundt rørgjennomføringer e.l. som gir fare for fukt i konstruksjonen i våtsone.
- Membran kan ikke konstateres (ikke synlig og det foreligger heller ikke dokumentasjon).

Mangelfull tettesjikt rundt rørgjennomføringer i våtsone.

- Det må gjøres nærmere undersøkelser.
- Det må innhentes dokumentasjon. Manglende membran/tettesjikt medfører risiko for lekkasjer og fukt i konstruksjonen.
- Det må foretas utbedring for å unngå fuktskader i konstruksjonen.
- Løsningen/utførelsen rundt rørgjennomføringer gir fare for fukt inn i konstruksjoner.

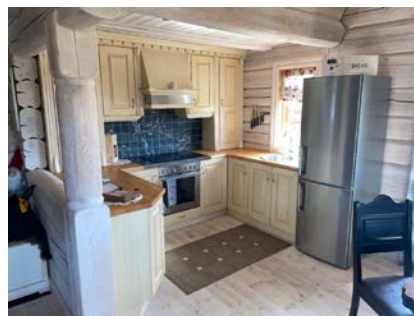
ETASJE > STUE/KJØKKEN

Kjøkkeninnredning i heltre med over og underskap med profilerte heltre fronter. Det er heltre benkeplate i eik med nedfelt oppvaskkum. Det er integrert komfyr og koketopp. Det er klargjort for vannstoppssystem i benkeskap.
