# Lekker nyere enebolig med magisk utsikt - 6 soverom - 3 bad - Vaskerom - 2

# Tilstandsrapport

Hustofta 14, 4625 FLEKKERØY

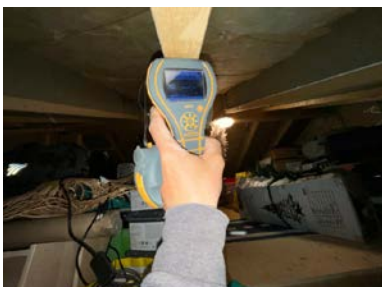
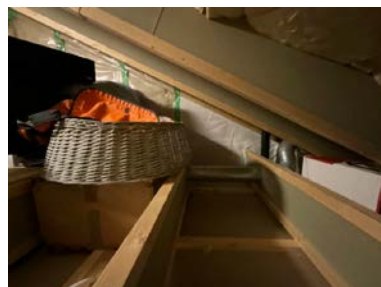
Takkonstruksjonen har sperrekonstruksjon i tre. Store deler av konstruksjonen er kledd inne, tilstandsgrad 1 er satt på bakgrunn av alder på bygget og ingen negative funn innvendig eller utvendig. Forutsetter av konstruksjonen er isolert på utsiden da det på kottet ikke er tilstrekkelig isolert.

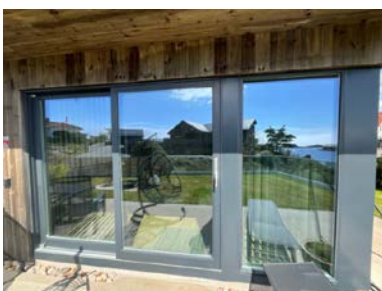
## TG 1 Vinduer

Bygningen har malte trevinduer med 3-lags glass. Enkelte vinduer er funksjonstestet for heng i hengsler og tetting, uten å finne nevneverdig avvik. Årlig justeringer/smøring av vinduer må forventes.

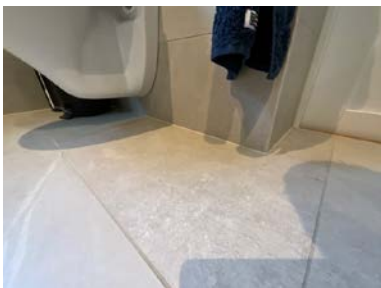
- Det er ikke påvist tilfredsstillende løsning for å synliggjøre lekkasje fra innebygget sisterner.

Mangler hull for drenering av lekkasjevann.

- Ved implementering av innebygget sisterner var det ikke krav om lekkasjesikring, konstruksjonen bør jevnlig observeres.

Ved lekkasje i innebygd toalett vil ikke vannet bli synlig før det oppstår store vannskader i konstruksjonen.

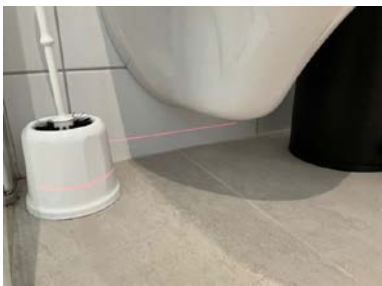
- Det er ikke påvist tilfredsstillende løsning for å synliggjøre lekkasje fra innebygget sisterner.

Mangler hull for drenering av lekkasjevann.

- Ved implementering av innebygget sisterner var det ikke krav om lekkasjesikring, konstruksjonen bør jevnlig observeres.

Ved lekkasje i innebygd toalett vil ikke vannet bli synlig før det oppstår store vannskader i konstruksjonen.

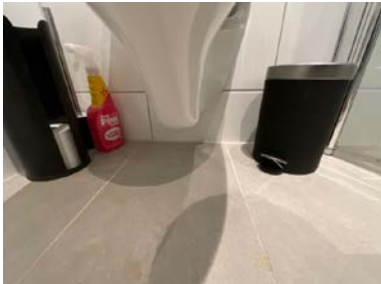
- Det er ikke påvist tilfredsstillende løsning for å synliggjøre lekkasje fra innebygget sisterner.

Mangler hull for drenering av lekkasjevann.

- Ved implementering av innebygget sisterner var det ikke krav om lekkasjesikring, konstruksjonen bør jevnlig observeres.

Ved lekkasje i innebygd toalett vil ikke vannet bli synlig før det oppstår store vannskader i konstruksjonen.

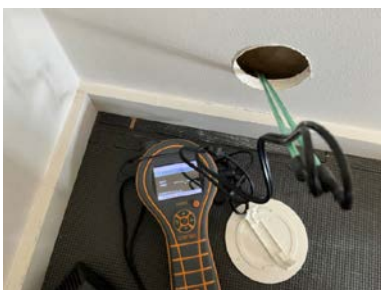
Hulltaking er foretatt uten å påvise unormale forhold. Hulltaking er foretatt i våtsone bak dusjen. Fuktkvotemåling (vekt%) i konstruksjonen ble målt til under 6.

Hulltaking gir begrenset adgang til visuell kontroll/måling av et lokalt område på badet, og det kan dermed ikke med sikkerhet utelukkes at det foreligger skjulte avvik eller skader i øvrige deler av konstruksjonen.

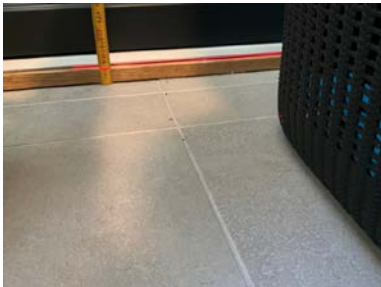
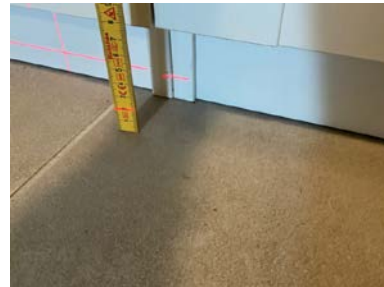
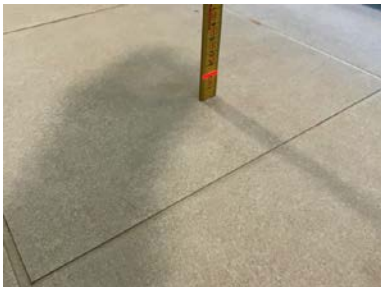
- Det er påvist avvik i fallforhold til sluk i forhold til krav i forskrift på byggetidspunktet.

- Våtrommet fungerer med dette avviket.
- Rommet er kun i bruk som vaskerom med kum. Gulvet får derfor ingen vannbelastning ved normalt bruk, ved endret bruk må det etableres fall til sluk.
