Gjermund Haugens veg 40, 3684 NOTODDEN

**Pen og velholdt enebolig med  
garasje og lettstelt tomt i rolige og  
barnevennlige omgivelser i  
attraktive Høgås**

# Tilstandsrapport

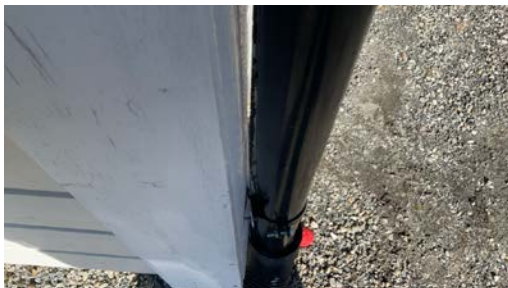
Frostsprengning på nedløpsrør.

Nedløpsrør med frostsprengning må skiftes.  
Dette for å unngå at de blir råte i kledning i forbindelse med nedløpsrør.

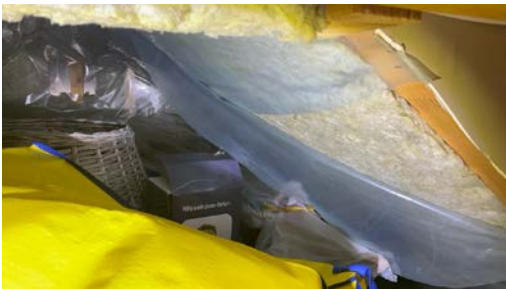
Utett dampsperre på loft over kjøkken

Plast på loft over kjøkken bør tapes slik at den blir tett. Dette redusere faren for kondensering.

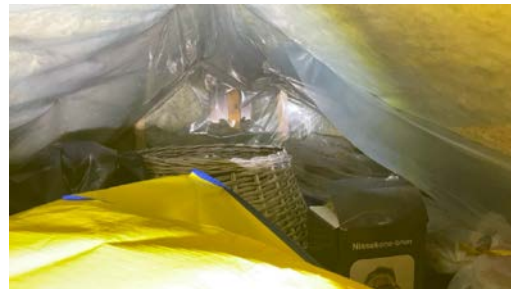
Dårlig tetting rundt ventil på loft.

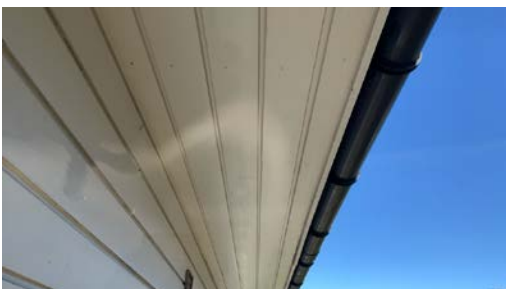
Tett gesims.

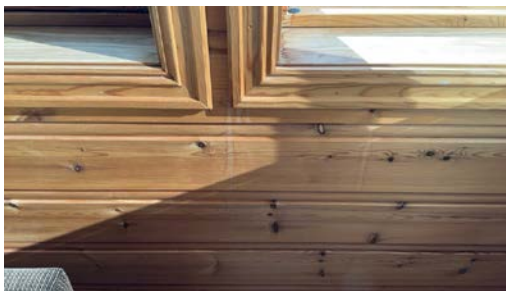
Det er må følges med på panel under vindu i loftstue. Det er noe kondensmerker, men det er ikke fastslått årsak. Det er mulig dampsperre ikke er montert tilfredstillende.

Noe kondensmerker på panel under vindu i loftstue.

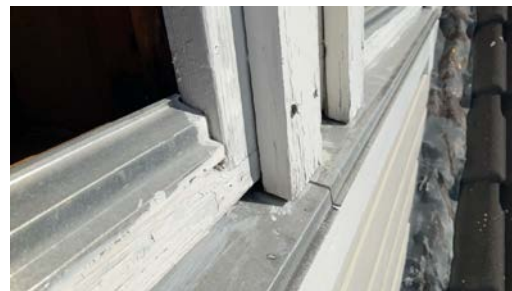
Slitt belistning på vinduer på loft.

Det bør lages en åpning på minimum 8mm ned mot vannbrett for å unngå at belistning/kledning råtnet.

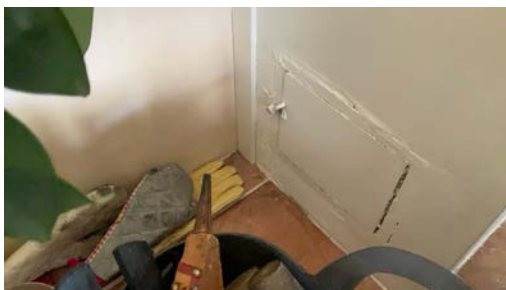
For kort avstand til brennbart i forbindelse med sotluke.

Kostnadsestimat er kun for brannstein.

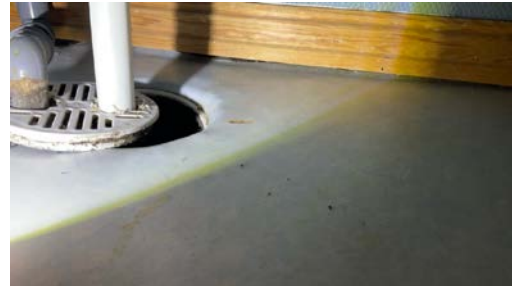
Utett under listverk mot stue

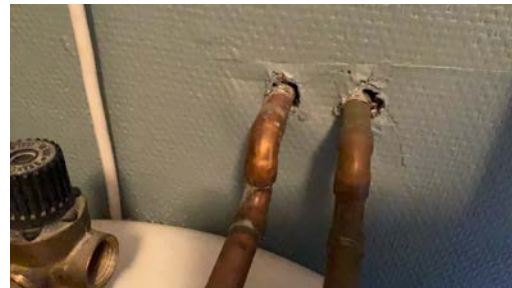
Utette rørgjennomføringer i vegg.

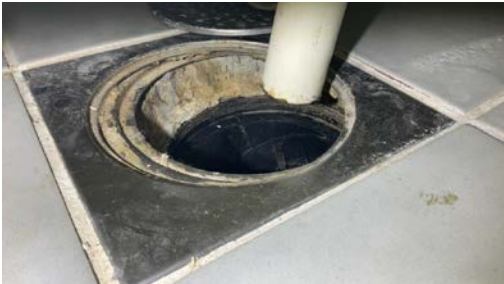
Dusjkabinett bør ikke fjernes slik at det dusjes rett på fliser siden membran ikke er funnet. Dersom det dusjes rett på vegg/gulv, kan det føre til fuktskader.

Ikke synlig membran i sluk.

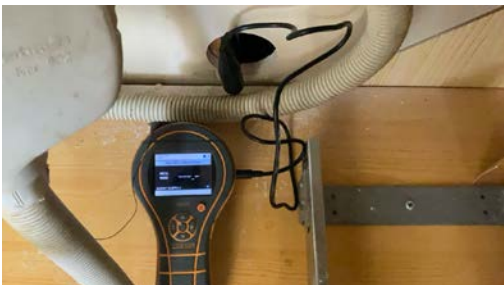
Hulltaking er foretatt uten å påvise unormale forhold. Hulltaking er foretatt i kjøkken. Fuktvotemåling (vekt%) i konstruksjonen ble målt til under 6% - ingen utslag på fuktmåler..

Fuktmåling i konstruksjon mot bad.
