Hegdehaugsveien 18B, 0167 OSLO

**Lys og gjennomgående 2r  
moderniseringsobjekt i attraktive  
omgivelser**

# Tilstandsrapport

## 2-ROMS LEILIGHET I 2.ETASJE:

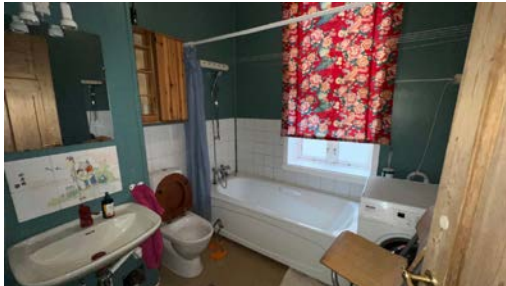
## 2. ETASJE > BAD

### Tilliggende konstruksjoner våtrom

Det ble rutinemessig søkt etter fukt i badeveggen med fuktdetektor (Protimeter MMS 2) på befaringen, og det var ikke utslag utover normale verdier.

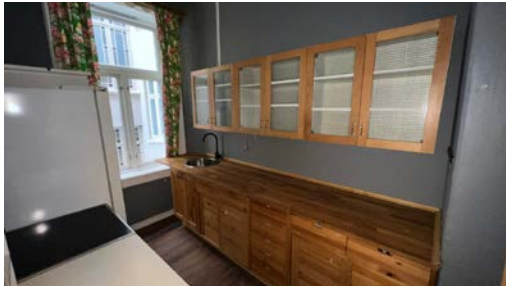
## 2. ETASJE > KJØKKEN

Eldre kjøkkeninnredning.  
Innredning med profilerte, heltre fronter.  
Heltre benkeplate med nedfelt kum i rustfritt stål.  
Malte veggflater over benkeplaten.  
Kjøkkenet har opplegg for komfyr m/topp og frittstående kjøleskap.

Aquastop/lekkasjevarsler med sensorer og magnetventil er installert.  
Det bør installeres en komfyrvakt for økt sikkerhet og forebygging av skader.

Det ble rutinemessig søkt etter fukt på typisk fuktutsatte steder med fuktindikator (Protimeter SM) på befaringen og det var ingen indikasjoner på fukt.

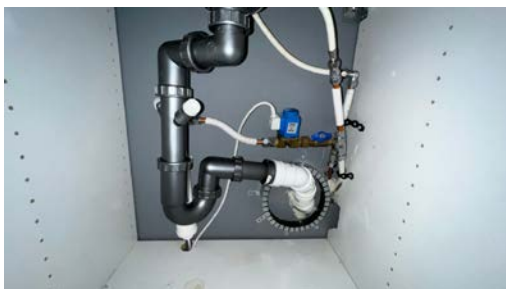
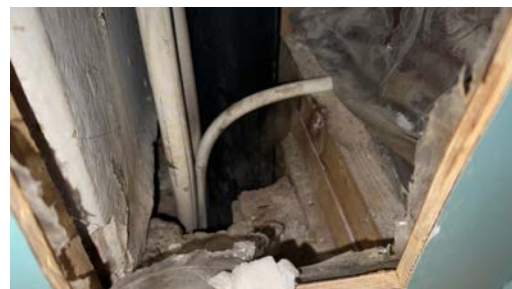
### TG 2 Avløpsrør

Interne og synlig avløpsrør i plast.

- Det er ikke behov for utbedringstiltak siden anlegget fungerer i dag, men ut ifra alder kan skader plutselig oppstå på eldre anlegg.
- I forbindelse med oppgradering av våtrom vil det være naturlig med utskiftning av rør.
