Slalåmsvingen 8, 7870 GRONG

**Grong skisenter | Fritidsbolig med  
3 soverom | Carport med bod |  
Nærhet til heiser | Byggeår 2014 |**

| Tilstandsrapport ..... | 37 |

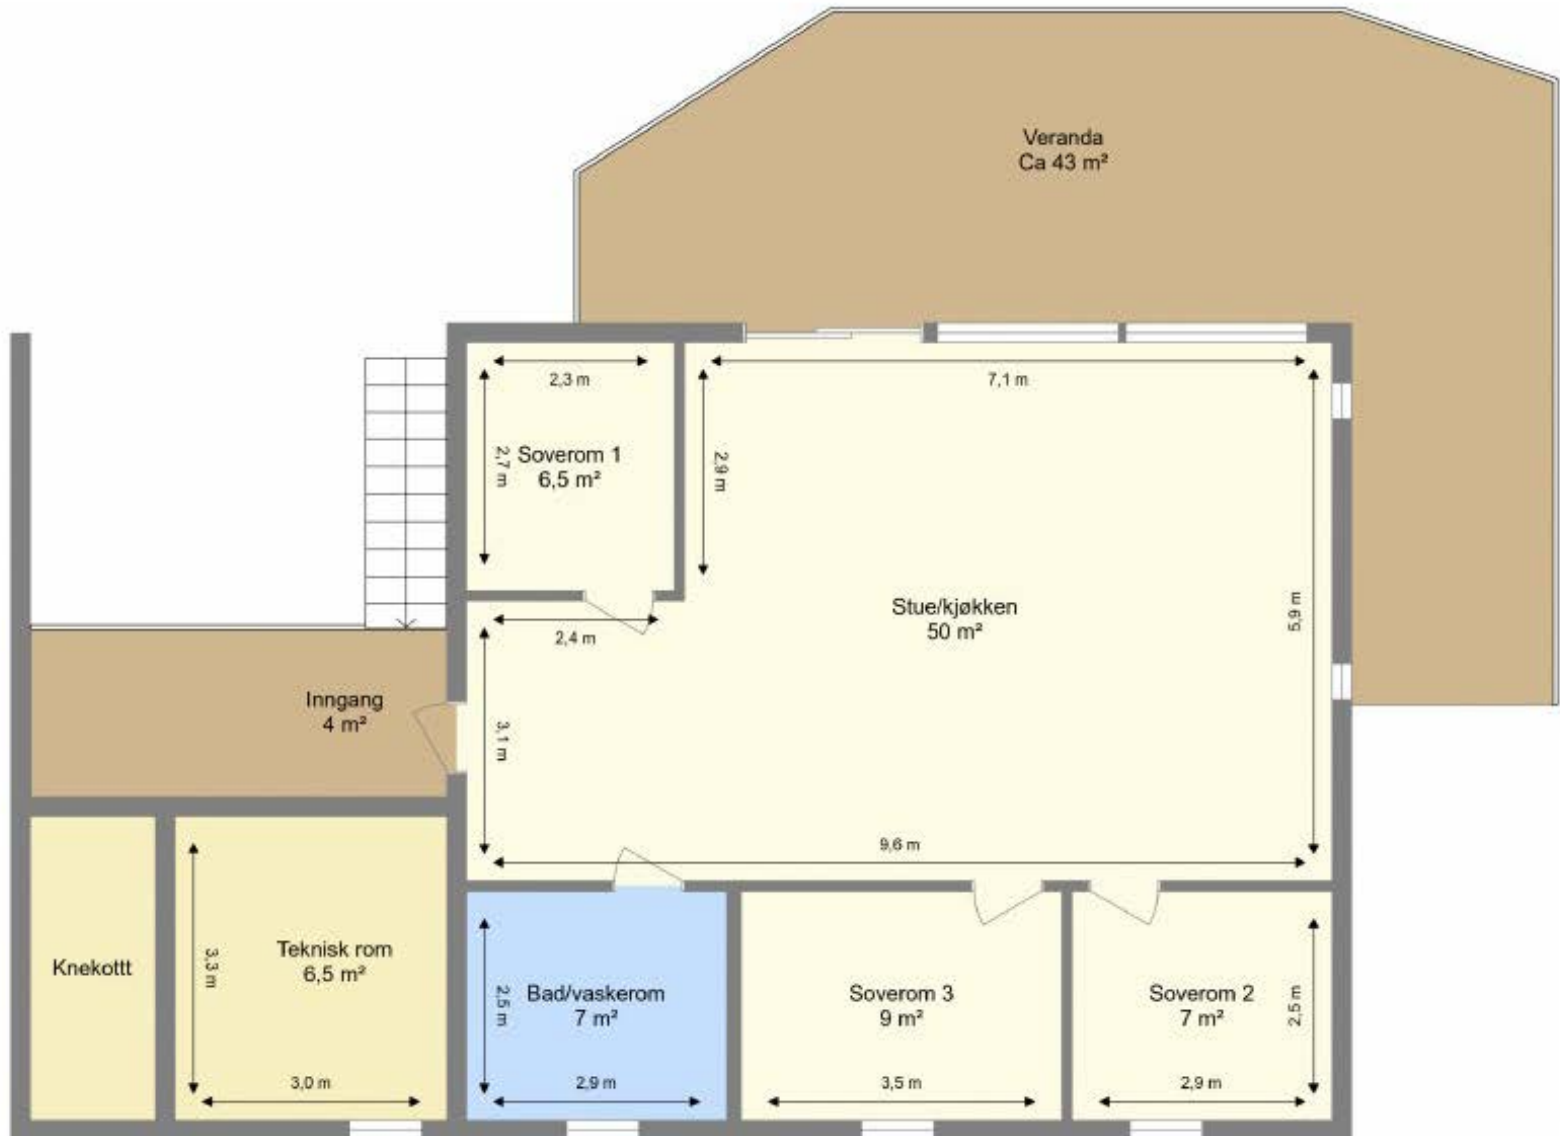
# 1. Etasje

Bruksarealet inkluderer innvendige vegger og er større enn summen av rommenes gulvareal.  
Planskissen er en illustrasjon over rominndelingen, og er ikke i målestokk. Mindre avvik kan forekomme.

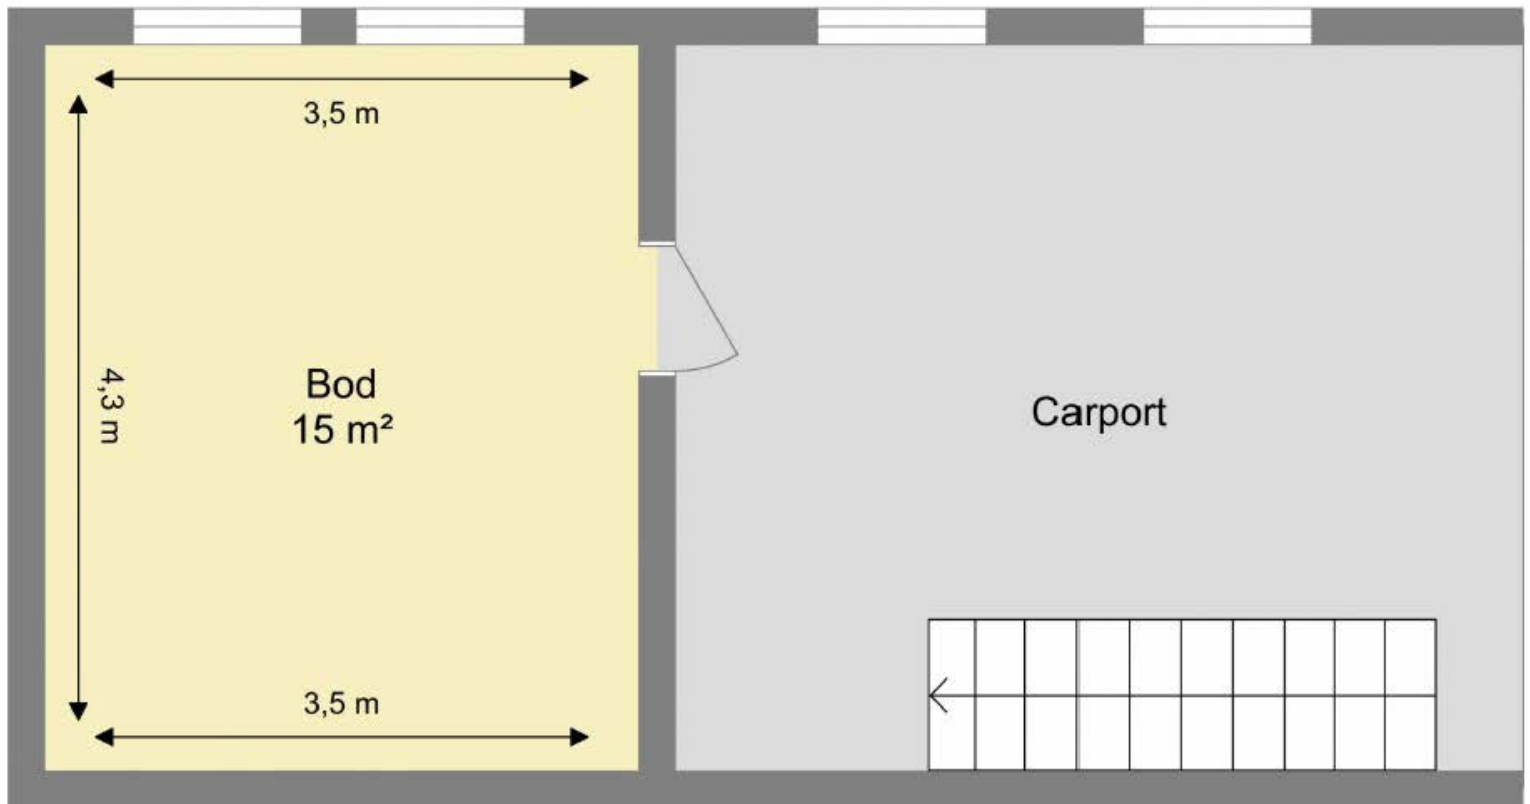
## Underetasje

Bruksarealet inkluderer innvendige vegger og er større enn summen av rommenes gulvareal.  
Planskissen er en illustrasjon over rominndelingen, og er ikke i målestokk. Mindre avvik kan forekomme.

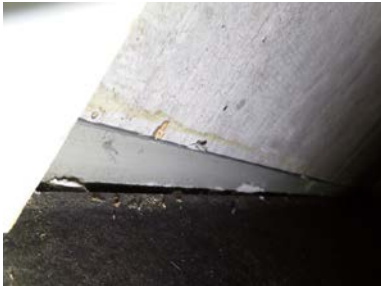
- Det er mulighet for at det kan forekomme vannlekkasje på våtrommet hvor vann ikke vil gå til sluk.
- Det er påvist at høydeforskjell fra topp slukrist til gulv/synlig topp membran ved dørterskel er mindre enn 25 mm.
- Det er påvist at noen fliser har bom (hulrom under).
- Krav til fall (høydeforskjell) er ikke oppfylt, men det er fall til sluk.

- Eventuelt lekkasjevann fra utstyr utenfor dusjsone vil ikke ha en naturlig vei til sluket. Dette kan føre til at vann samler seg på gulvet og potensielt renner ut av rommet eller trenger inn i konstruksjonen.
- Selv om bom eller hullid ikke alltid er et umiddelbart problem, bør det overvåkes nøye før eventuell utvikling i sprekker i flisfuger e.l. oppstår. Dette må en foreta tiltak for, for å begrense utviklingen.

Kostnadsestimat: 20 000 - 100 000

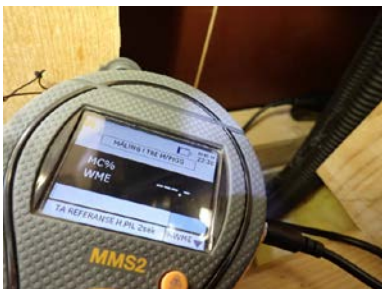
- Det er påvist at eventuelt lekkasjevann fra rør i rør system ikke ledes til sluk eller annen kompenserende løsning.

Lekkasjevann fra rørfordelingsskap er ledet inn på teknisk rom.

- Det bør foretas tiltak på anlegget som sikrer bedre løsning på eventuelt lekkasjevann fra rør i rør system.
