# Tilstandsrapport

Boligbygg med flere boenheter

Heistad brygge 1, 3941 PORSGRUNN

Befaringsdato: 16.04.2024

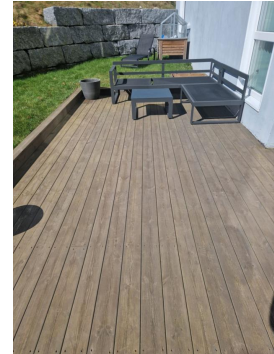
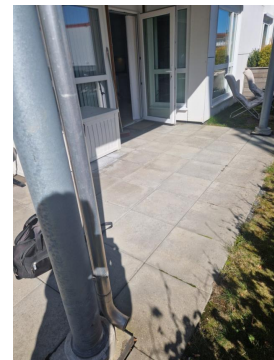
### ! TG 1 Balkonger, terrasser og rom under balkonger

Boligen har etablert platting i betong heller delvis overbygget på grunn. Det er også etablert romslig platting etablert på grunn i impregnert gulvbord.

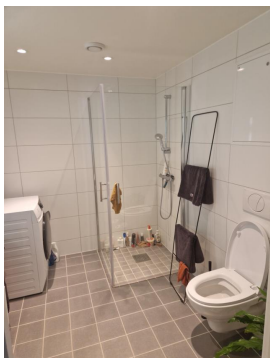
#### Generell

Bad/vaskerom har etablert fliser på vegg og gulvflater. Varmekabel i gulvflater til bad. Det er etablert innredning med heldekkende servant med ett hånds batteri, veggmontert toalett, opplegg til vaskemaskin og dusjnisse med glassvegger. Ventilasjon består av sentral avtrekk. FDV (våtroms dokumentasjon) er innhentet.

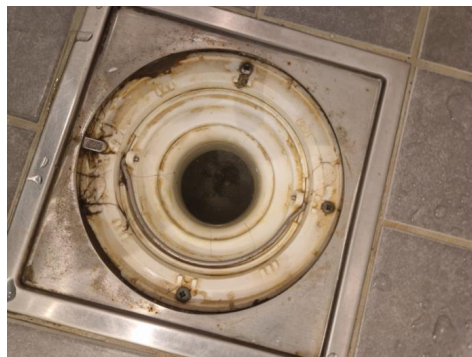
#### TG 1 Sluk, membran og tettesjikt

Bad/vaskerom har etablert slukrist i hjørne i dusjnisse. Synlig membran og mansjett i sluk. Membran dokumentert i FDV (våtroms dokumentasjon).

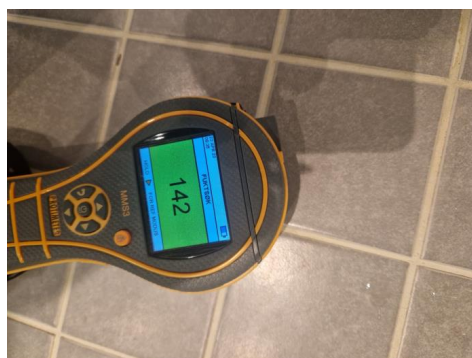
#### TG 1 Tilliggende konstruksjoner våtrom

Bad/vaskerom har våtsone mot yttervegg/naboeilighet og kjøkken. Hulltagning er ikke mulig. Fuktmåling er foretatt på bad ved bruk av fuktindikator og ingen unormale fuktverdier ble målt.

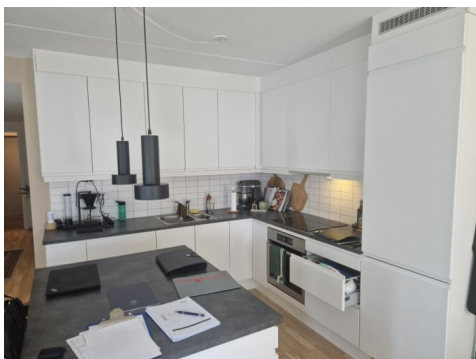
#### TG 1 Overflater og innredning

Kjøkken med hvite slette dør og skuffronter i MDF type Aubo.  
Benkeplate i laminat med benkebeslag i kompositt. Fliser mellom over og underskaper.  
Waterguard og komfyrvakt etablert.

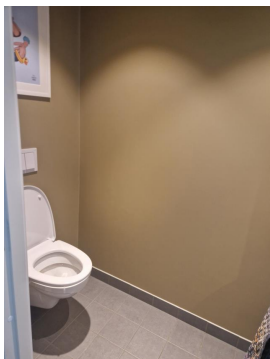
### ! TG 1 Overflater og konstruksjon

Toalettrom har etablert veggmontert toalett og servant. Ventilasjon består av balansert ventilasjon med ventil i himling. Flis på gulvflater. Malt veggflater.

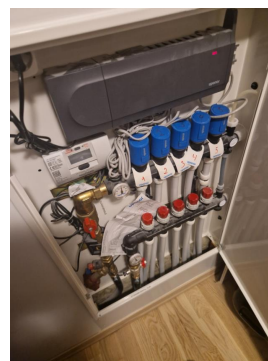
### ! TG 1 Vannbåren varme

Leiligheten har etablert vannbåren varme i alle gulvflater. Anlegget er ikke videre vurdert i denne rapport.

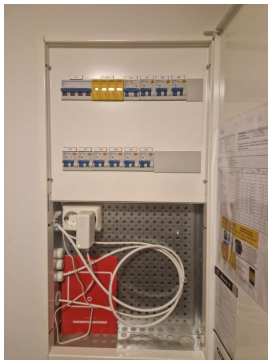
### ! TG 1 Elektrisk anlegg

40 amper hovedsikring. Kuser med automat sikringer.  
Samsvarserklæring er innhentet.
