Lauvlivegen 8, 3650 TINN AUSTBYGD

**Sjarmerende hytte med fin  
beliggenhet i Skirvedalen - solrik  
veranda og flott utsikt**

# Sjarmerende hytte med fin beliggenhet i Skirvedalen - solrik veranda

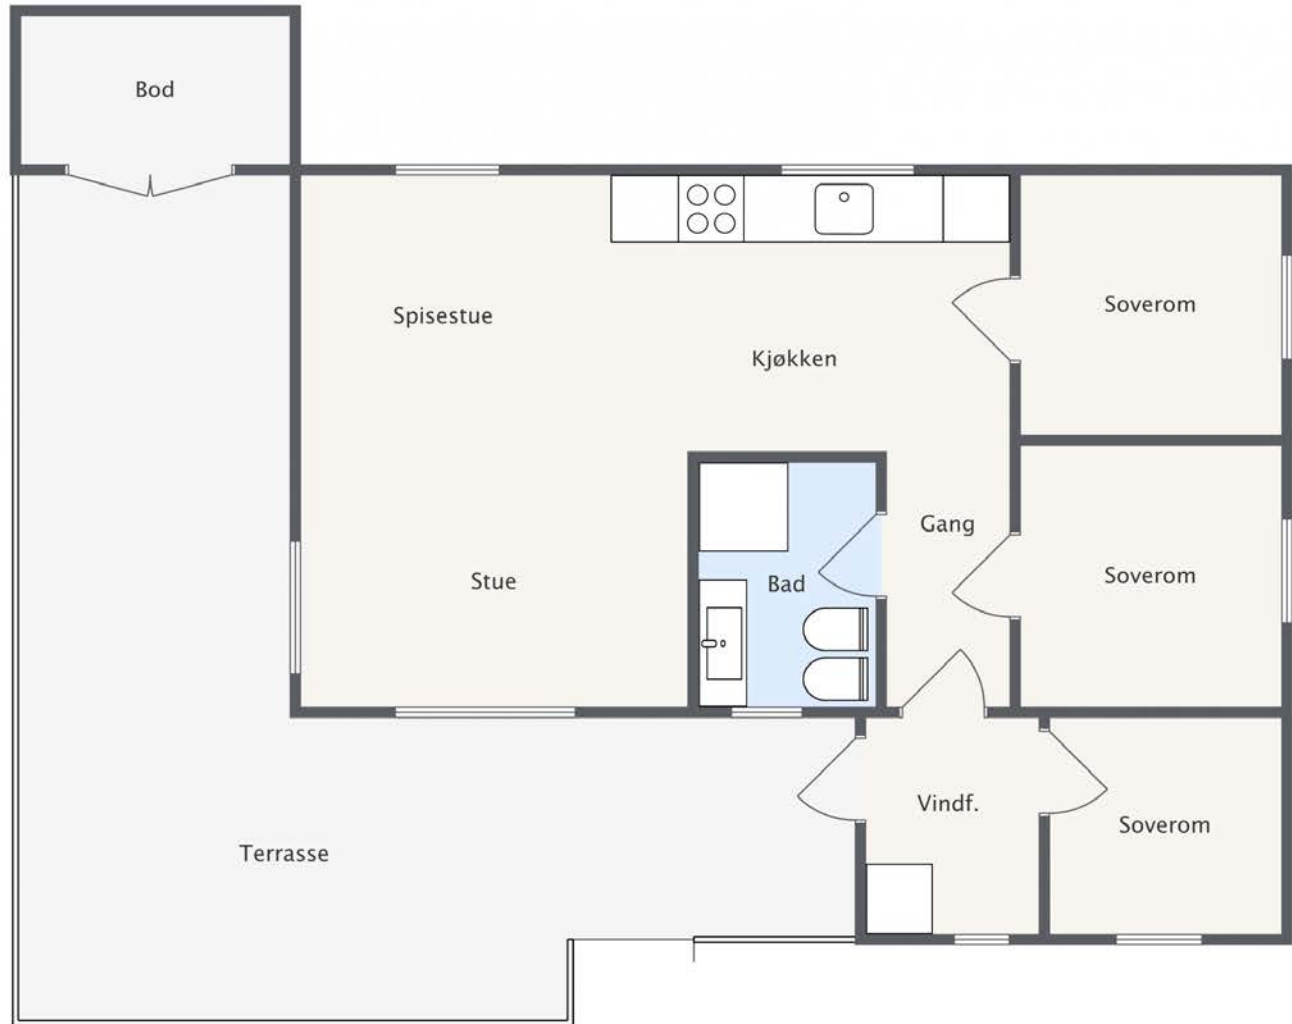
# Lauvlivegen 8

Plantegningen er ikke målbar og kun ment for å illustrere boligens planløsning.  
Evt. innredning/møblering trenger ikke være basert på faktiske forhold.  
Det tas forbehold om at avvik/feil i plantegningen kan forekomme.

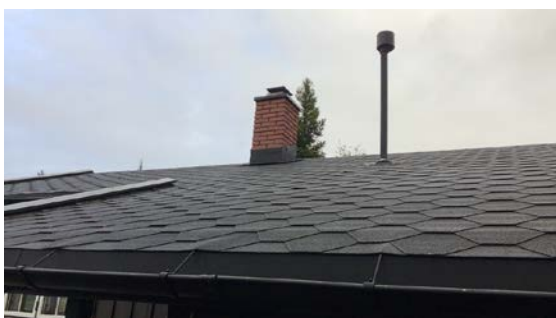
### ! TG 2 Nedløp og beslag

Takrenner og nedløp i lakkert stål.

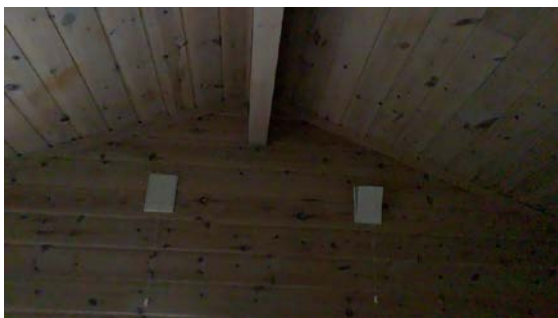
## TG 2 Vinduer

Bygningen har trevinduer med koblet glass.

- Det bør gjøres tiltak for å bedre ventilering av rommet.
- Kondensering på enkelte glass har medført fuktskader i treverk som kan medføre utskiftningsbehov av enkelte vinduer.

Kostnadsestimat: 10 000 - 50 000

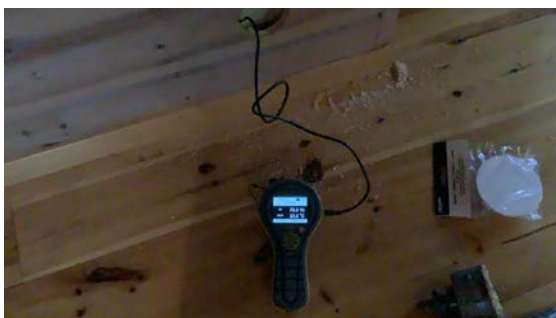
### TG 1 Tilliggende konstruksjoner våtrom

Hulltaking er foretatt uten å påvise unormale forhold. Hulltaking er foretatt ved/i i vegg fra kjøkken mot bad..

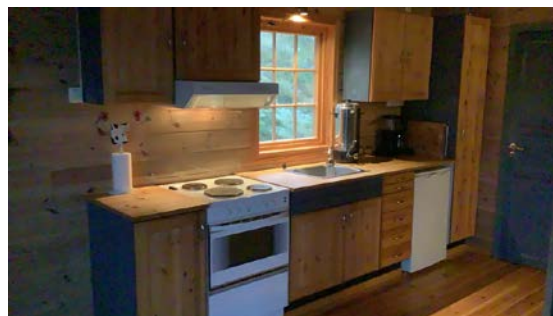
- Det er påvist skader på overflater/kjøkkeninnredning utover normal slitasjegrad.

Benkeplate har sprekker i overflate.

**Kostnadsestimat: Under 10 000**
