## Rapportutkast

# Verditakst for landbrukseiendom

📍 Nittebergveien 114, 1925 BLAKER

# gnr/bnr 316/4

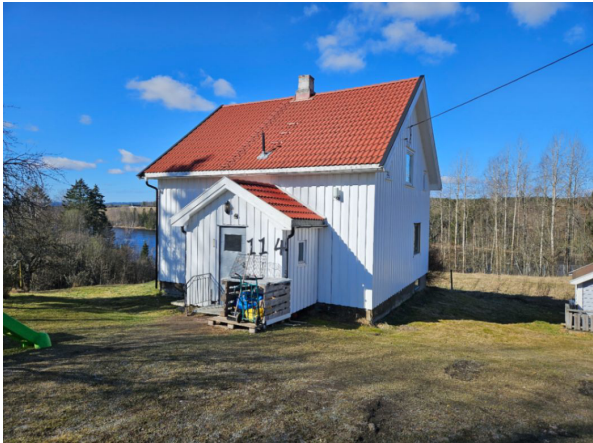
## Enebolig

Kommentar: Det er utført noe elektriske arbeider i 2023.

Kommentar: Romhøyde i kjeller er under 220 cm.

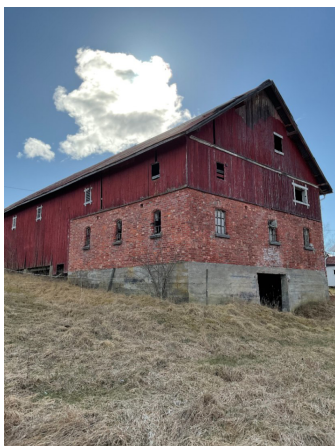
## Fjøs

Betydelige oppgraderingsbehov. Bærer preg av alder og manglende vedlikehold.

Fjøsdel er bygget opp med tegl og støpt gulv. Fjøs er på ca. 76 m<sup>2</sup>, med møkkakjeller på 77 m<sup>2</sup>. På befaring har en av pilarene i møkkakjelleren som støtter konstruksjonen over falt ned. Betong har også begynt å smuldre i taket på møkkakjeller, slik at armeringsjern er synlig. En kjøper må påregne betydelige kostnader med å sette i stand bygningen. Trolig er det mer økonomisk rasjonelt å føre opp en ny, mer moderne driftsbygning.

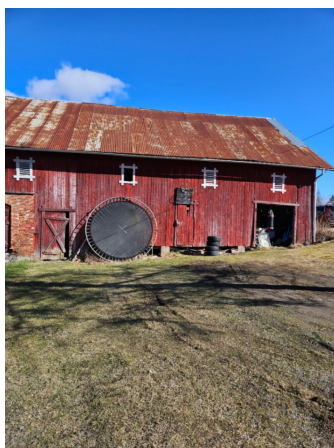
## Låve

Oppført i sammenhengende bebyggelse med fjøs. Benyttes i dag til lagring av diverse, herunder ved.

Betydelige oppgraderingsbehov. Bærer preg av alder og manglende vedlikehold.

Låve er oppført i 1935, samtidig som fjøs. Konstruksjonen bærer preg av manglende vedlikehold. Det må påregnes betydelige arbeider med å istandsette låven. Trolig er det mer økonomisk rasjonelt å føre opp en ny, mer moderne driftsbygning.

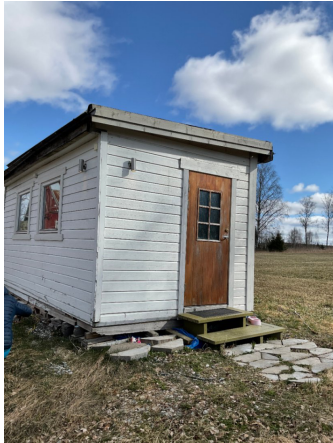
## Uthus

Frittliggende brakke satt opp av eier for noen år tilbake. Det er ikke opplyst om at bygget er søkt. Bruker av taksten oppfordres til å undersøke byggets lovlighet.

Kommentar: Selger har ikke opplyst om at bygget er søkt.
