# Verditakst for landbrukseiendom

📍 Nittebergveien 114, 1925 BLAKER

# gnr/bnr 316/4

Rapportdato: 22.05.2025

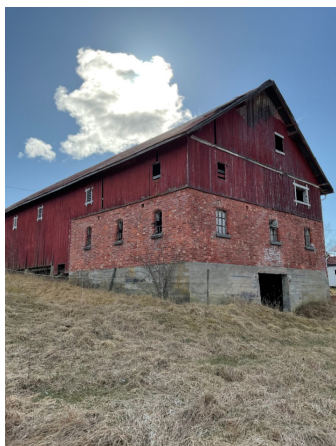
## Fjøs

Betydelige oppgraderingsbehov. Bærer preg av alder og manglende vedlikehold.

Fjøsdel er bygget opp med tegl og støpt gulv. Fjøs er på ca. 76 m<sup>2</sup>, med møkkakjeller på 77 m<sup>2</sup>. På befaring har en av pilarene i møkkakjelleren som støtter konstruksjonen over falt ned. Betong har også begynt å smuldre i taket på møkkakjeller, slik at armeringsjern er synlig. En kjøper må påregne betydelige kostnader med å sette i stand bygningen. Trolig er det mer økonomisk rasjonelt å føre opp en ny, mer moderne driftsbygning.
