Granittveien 11, 3615 KONGSBERG

**Pen og velholdt 4-roms leilighet  
med flott utsikt. Varmtvann og  
p-plass i garasjeanlegg inkl. i  
felleskostnadene!**

# Tilstandsrapport

## BOLIGBYGG MED FLERE BOENHETER

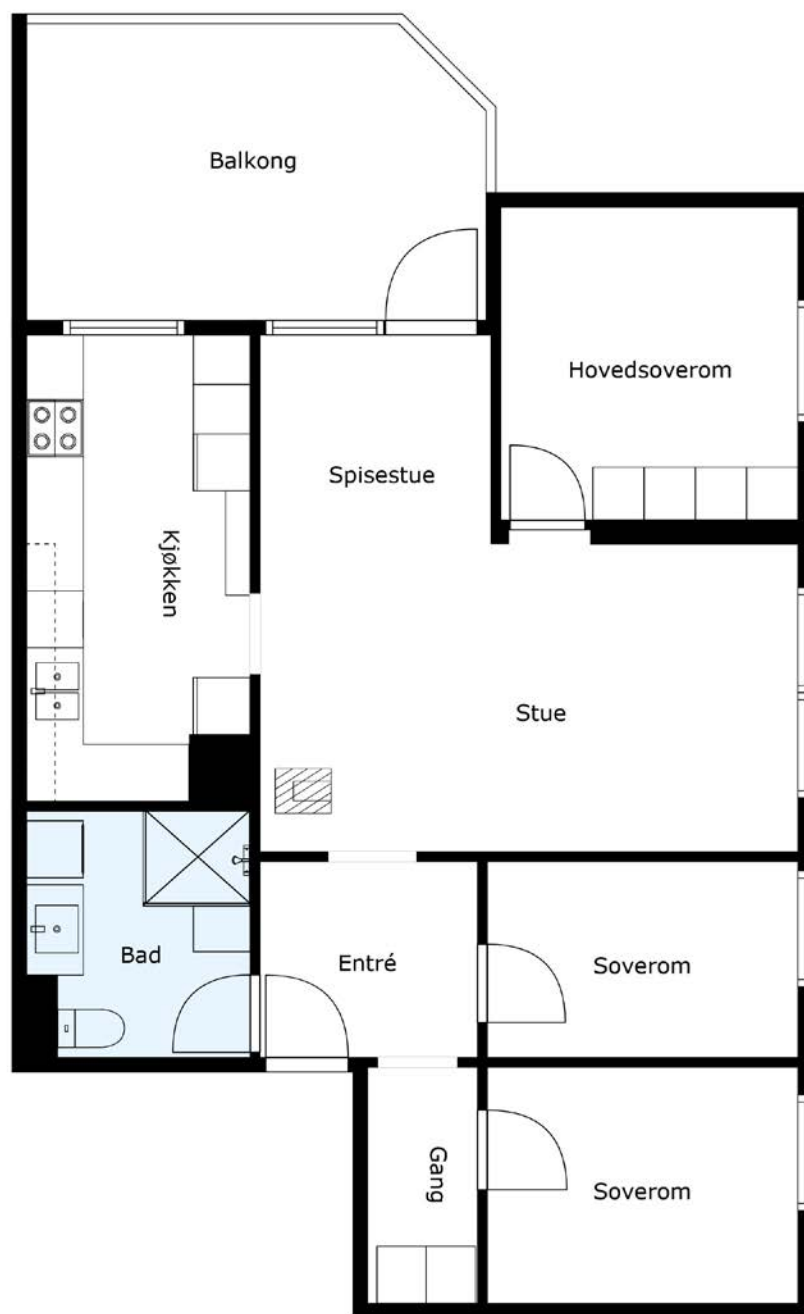
## Plantegning

Illustrasjonen Er Ikke En Teknisk Tegning Og Avvik Kan Forekomme.
