Myraveien 38D, 8622 MO | RANA

**Nydelig 3-roms andelsleilighet i  
1.etg med gangavstand til alle  
fasiliteter i sentrum.**

# Tilstandsrapport

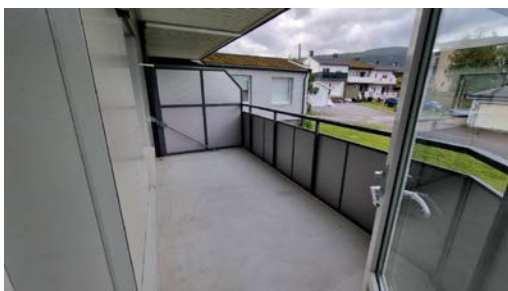
Leiligheten har en sørvestvendt balkong på 9 m<sup>2</sup> med rekkverk og levegg. Rekkverket har en høyde på ca. 112 cm.

Sørvestvendt balkong

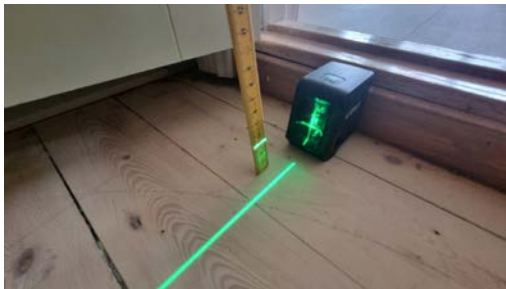
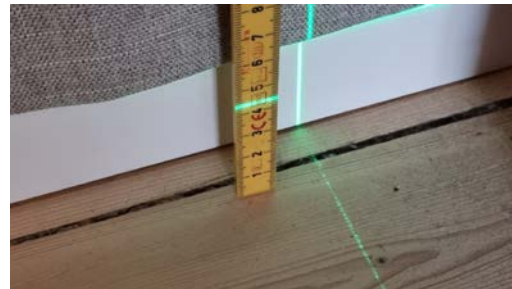
- Det er målt høydeforskjell på mellom 15-30 mm gjennom hele rommet. Tilstandsgrad 2 gis med bakgrunn i standardens krav til godkjente måleavvik.

Ved stikkprøver ble største planavvik registrert på soverom.

Kontroll av planavvik

Kontroll av planavvik.

- For å få tilstandsgrad 0 eller 1 må høydeforskjeller rettes opp. Det vil imidlertid sjelden være økonomisk rasjonelt som et enkeltstående tiltak i en bolig som dette. Dersom boligen en gang skal renoveres, kan man vurdere slike tiltak.

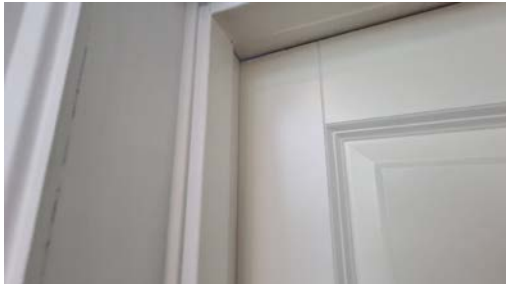
Dørblad subber i dørkarm.

Dør til et av soverommene må justeres.

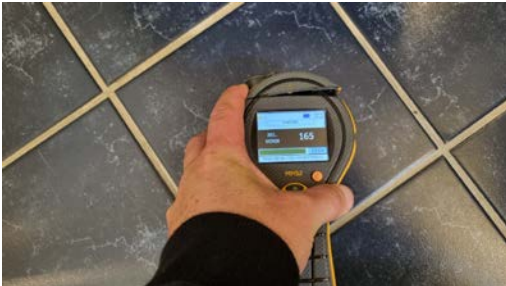
Det ble fuktmålt ved befaring, ingen unormale fuktverdier ble registrert.

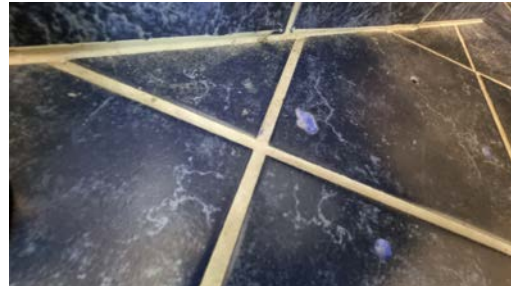
Hvis hele flisen ikke har kontakt med underlaget, og luftlommer oppstår blir dette kalt "bom", og kan medføre at flisen sprekker ved belastning. Vær oppmerksom ved bruk.

Sår/hakk i fliser.

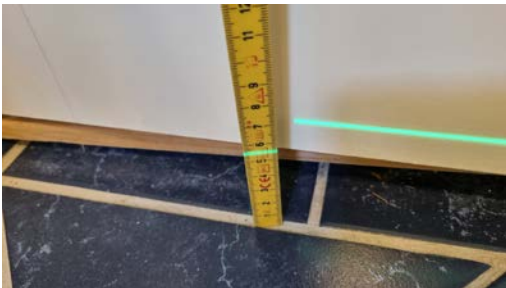
Kontroll av fall til sluk.

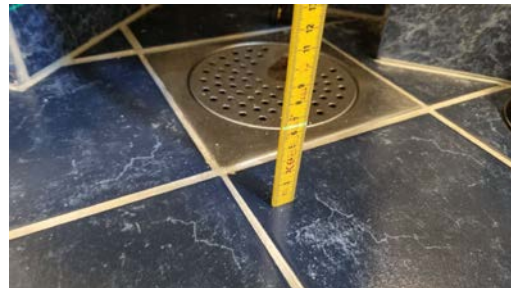
Til tross for avvik i høydeforskjell fra sluk til dørterskel, vil gulvet fortsatt kunne lede vann mot sluk. Overvåk tilstanden.

Gulvet har fall til sluk

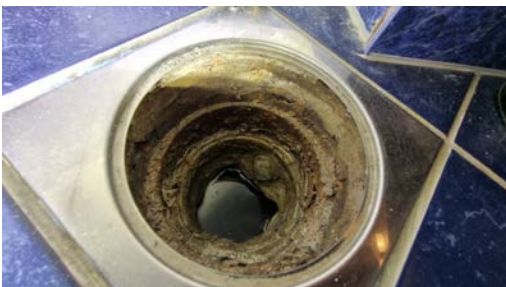
Uten tilfredsstillende klemring er det vanskelig å sikre en vanntett overgang mellom smøremembranen og sluket. Dette øker risikoen for at vann kan sive ned langs sidene av sluket og forårsake fuktskader i gulvkonstruksjonen og omkringliggende område.

Membran i kombinasjon med gammelt sluk uten klemring. Membran er smurt ned på sluk.

Ved fremtidig renovering av badet må sluk skiftes.

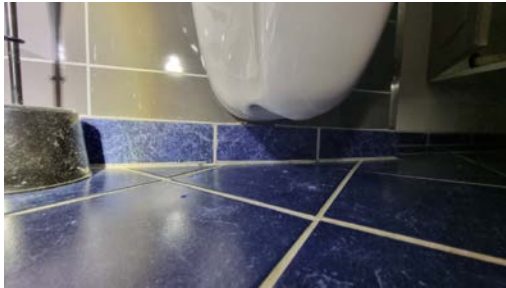
- Det er ikke påvist tilfredsstillende løsning for å synliggjøre lekkasje fra innebygget systerne.

Det er ikke påvist tilfredsstillende løsning for å synliggjøre lekkasje fra innebygget systerne.

- Ved implementering av innebygget systerne var det ikke krav om lekkasjesikring, konstruksjonen bør jevnlig observeres.

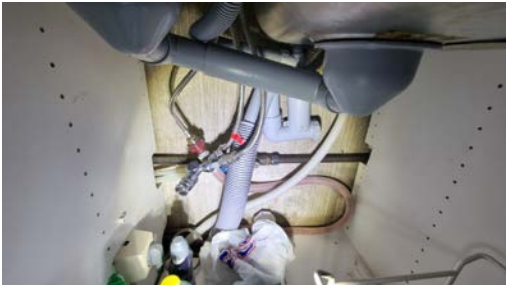
Vannledninger av kobber og plast

- Det er ikke behov for utbedringstiltak siden anlegget fungerer i dag, men ut ifra alder kan skader plutselig oppstå på eldre anlegg.
- I forbindelse med oppgradering av våtrom vil det være naturlig med utskiftning av rør.

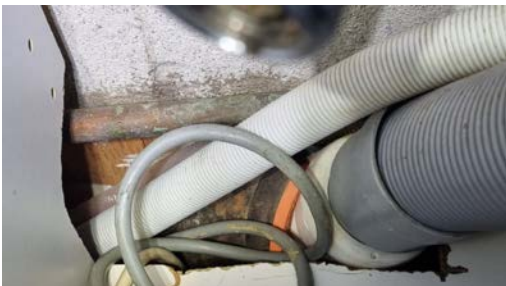
Avløpsrør av plast med overgang til soil.

- Det er ikke behov for utbedringstiltak siden anlegget fungerer i dag, men ut ifra alder kan skader plutselig oppstå på eldre anlegg.
- I forbindelse med oppgradering av våtrom vil det være naturlig med utskiftning av rør.

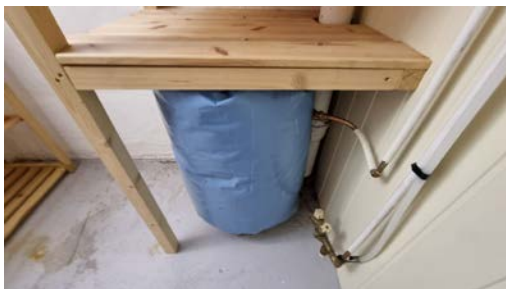
Varmtvannsbereder fra 1976.

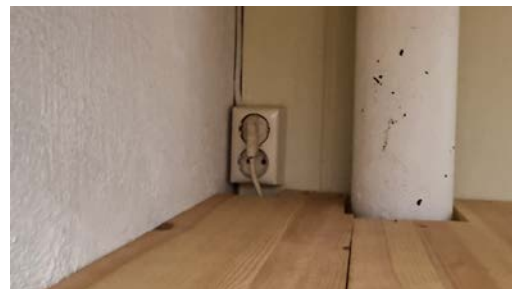
Berederen har el-tilkobling via støpsel. Dagens forskriftskrav (ref. NEK400:2014) sier at beredere over 1500 watt skal ha direkte el-tilkobling (kravet gjelder installasjoner utført etter 1. juli 2014).

Det bør etableres tilfredsstillende el-tilkobling etter gjeldende forskrift.

**Kostnadsestimat: 10 000 - 50 000**

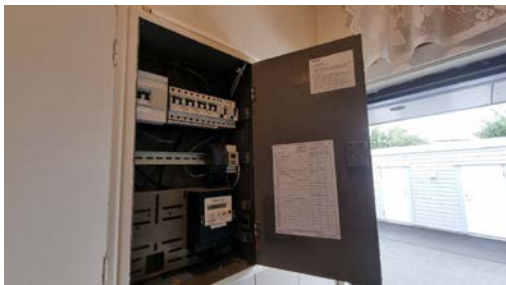
Det foreligger ikke samsvarserklæring for arbeider utført etter 01.01.1999. (TG2)

Eier opplyser om at arbeidet med legging av varmefolie ble gjort av privatperson.

El-skap.
