Nedre Holmegate 9C, 4006 STAVANGER

**Lækker leilighet i 3. etg. med  
effektiv planløsning midt i Byen!**

Befaringsdato: 12.02.2026

Rapportdato: 16.02.2026

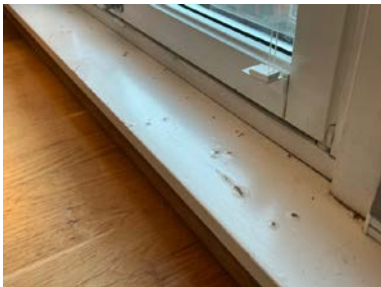
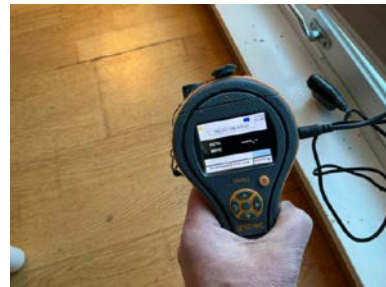
Utbedring eller utskifting av karm kan vurderes. Regelmessig utvendig vedlikehold og inspeksjon vil kunne forlenge levetiden.

Ved fukt-søk i karm er det ikke registrert unormale verdier.

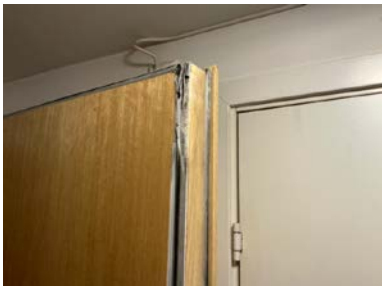
Skade på tette-list til inngangsdør.

Bytte av pakning med skade bør utføres for å sikre tetthet og funksjon.

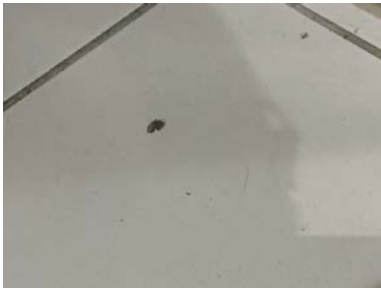
- Det er påvist at noen fliser har bom (hulrom under).
- Det er påvist avvik i fallforhold til sluk i forhold til krav i forskrift på byggetidspunktet.

Del av gulv er flatt uten fall. Ved annet lekkasjevann kan noe vann bli liggende igjen på gulv. Glipe i silikon-fuge mellom gulv og vegg.

Skade på flis på gulv.

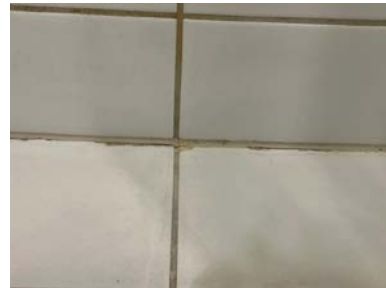
Glippe i silikon fuge mellom gulv og vegg,

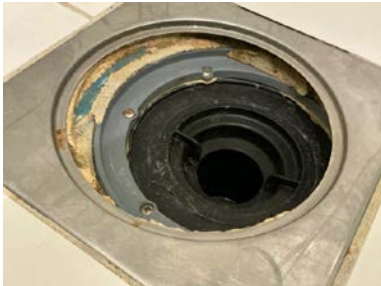
- Det er ikke påvist tilfredsstillende løsning for å synliggjøre lekkasje fra innebygget systerne.
- Det er avvik:

Det er ikke etablert noen dreneringsåpning for å synliggjøre eventuell lekkasje fra innebygget systerne. Konsekvens: Ved lekkasje kan det oppstå skade i lukkede konstruksjoner, og eventuelt lekkasjevann vil ikke bli synliggjort. Noe svelling/skade på dør. Noe svelling på baderomsinnredning.

Utbedring må påregnes, Det bør etableres en løsning for å synliggjøre eventuell lekkasje fra innebygget systerne, for eksempel ved å montere Waterguard eller tilsvarende lekkasjesikringssystem. Manglende synliggjøring av lekkasje kan føre til skjulte vannskader i konstruksjonen. Teknisk levetid for utstyr i kassettsysterne er normalt 15–30 år.

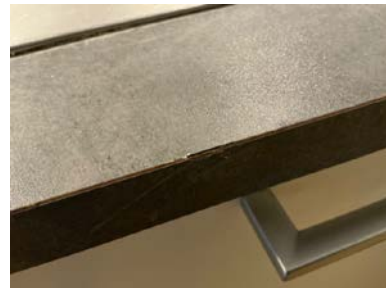
TG 2 på grunn av kant-list på benkeplate ved komfyr er løsnet og skade på benkeplate ved vask. Fremstår ellers med normal slitasje.

Skade på benkeplate vurderes som normal slitasje.

Kjøkken fungerer med det avvik. Utbedring/bytte av benkeplate kan vurderes.

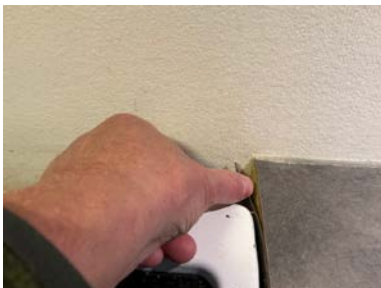
Kant-list på benkeplate ved komfyr er løsnet.
