Karussestubben 12, 3616 KONGSBERG

**Lekker selveier leilighet ved
Kongsberg skisenter - 5 soverom,
2 bad, badstue, 2 terrasser,
garasjeplass. Ski inn-/out.**

Befaringsdato: 17.03.2025

Rapportdato: 22.03.2025

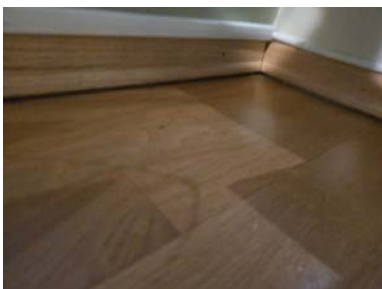
Det er mindre retningsavvik.

Det er i stue/kjøkken målt retningsavvik på 5-10mm.

Gang har i lengderetning avvik på 5 - 15mm.

Det er i stue registrert en liten glippe mellom parkett og gulvlist, dette er mest sannsynlig fra byggeperioden. Det er ikke registrert tegn til setning eller andre sprekkeformasjoner.

Gulv i stue, glippe mellom list og parkett

For å få tilstandsgrad 0 eller 1 må høydeforskjeller rettes opp. Det vil imidlertid sjelden være økonomisk rasjonelt som et enkeltstående tiltak i en bolig som dette. Dersom boligen en gang skal renoveres, kan man vurdere slike tiltak.

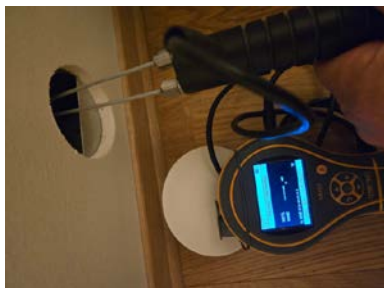
1. ETASJE > BAD-WC-VASKEROM

Aktuell byggeforskrift er tekniske forskrifter i perioden 1997-2010.
Flislagt bad fra 2008, dokumentasjon foreligger ikke/ikke forevist.
Bad er 18 år og over halvpart av forventet levetid - brukstid på membranløsning er passert.
Montering av dusjkabinett er noe som reduserer fuktbelastning og anbefales.
Normal tid før utskifting av våtrom, keramiske fliser på membran, lettvegg er 10 - 20 år.
Normal tid før reparasjon av keramiske fliser er 5 - 15 år.

Vegger har flis og tak har malte flater.
Mindre overflateavvik kan forekomme og som er normalt ved vanlig bruk. Normal slitasje med referanse til alder.

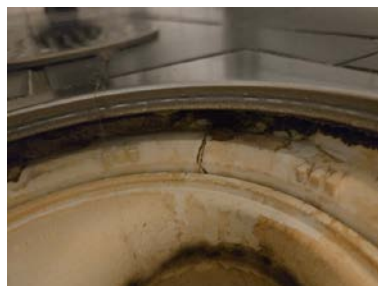
TG 2 Sanitærutstyr og innredning

- Det er påvist skader på innredning.

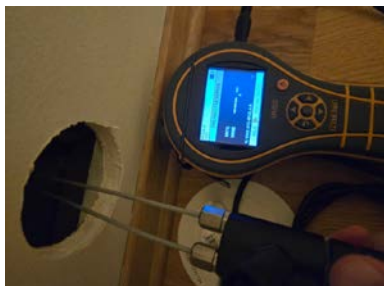
1. ETASJE > KJØKKEN

Normalt god tilstand sett ut ifra alder. Det ble ikke registrert synlige tegn til skader, utover normal bruks og aldringsslitasje.
Det ble heller ikke indikert avvikende fukt ved søk med fuktindikator.
Villavent kjøkkenventilator. Ventilator styrer avtrekket på begge bad, men fungerer dårlig på kjøkkenet.

Normalt god tilstand sett ut ifra alder. Det ble ikke registrert synlige tegn til skader, utover normal bruks og aldringsslitasje. Det ble heller ikke indikert avvikende fukt ved søk med fuktindikator.
