Kvartsgangen 5, 3615 KONGSBERG

**Pen 3-roms leilighet i toppetasje
med gode utsiktsforhold -
Gangavstand til Arsenalet og
Teknologiparken - Parkering**

Tilstandsrapport

Befaringsdato: 06.09.2024

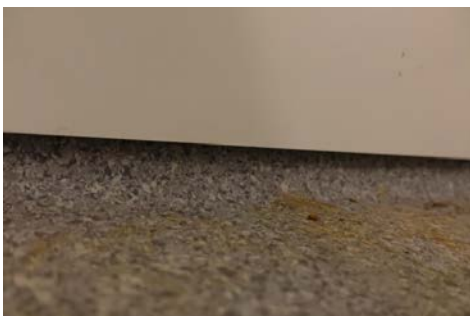
📍 TG 2 Overflater Gulv

- Det er påvist at gulvoverflaten har sprekker.

- Overflater må utbedres eller skiftes.

Kostnadsestimat: Under 10 000

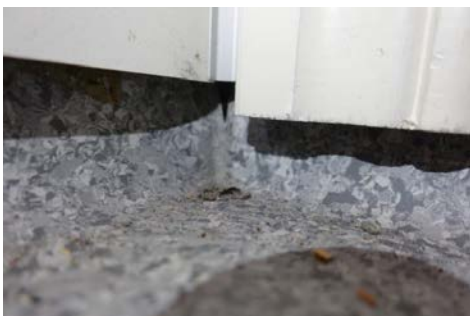
📍 TG 2 Sluk, membran og tettesjikt

Det registreres rust på skruer i sluk.
Det foreligger ingen dokumentasjon på badet.

Skruer med rust bør skiftes.

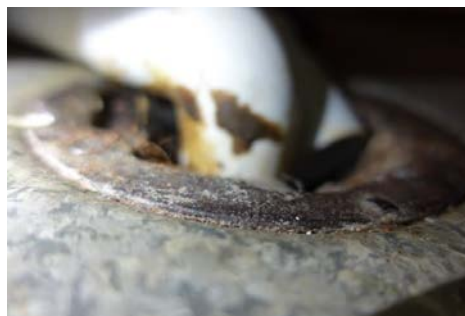
📍 TG 2 Sanitærutstyr og innredning

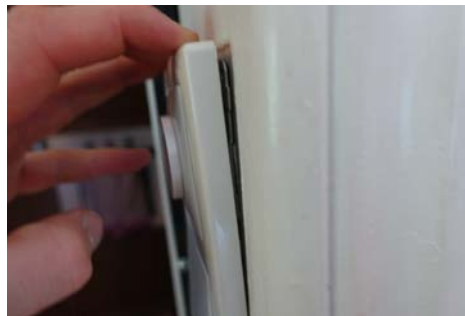
🔧 TO 0 Branntekniske forhold

1. Er det mangler på branntilslukningsutstyr i boligen iht. forskriftskrav på søknadstidspunktet, men minst Byggeforskrift 1985?
Nei
2. Er det skader på branntilslukningsutstyr eller er apparatet eldre enn 10 år?
Nei
3. Er det mangler på røykvarsler i boligen iht. forskriftskrav på søknadstidspunktet, men minst Byggeforskrift 1985?
Nei
4. Er det skader på røykvarslere?
Nei
