Molovegen 44, 5584 BJOA

**Unik eiendom med bolig, l e,  
naust og utviklingspotensial |  
Idyllisk beliggenhet ved  
Bjoafjorden | Brygge med b tplass!**

| Tilstandsrapport ..... | 66 |

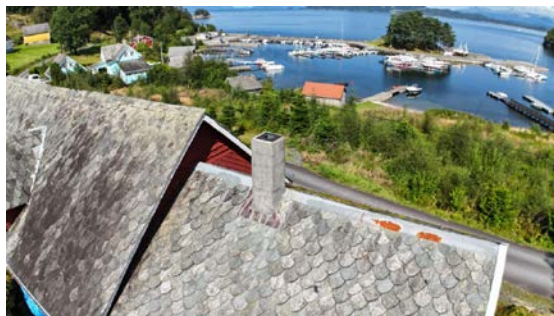
### TG 2 Nedløp og beslag

Takrenner og nedløp av plast. Beslag av metall.

Eier opplyser det er mindre lekkasje i en gradrenne/sløys vest for ark på  
løe. Mer om løe i eget punkt.

- Det er ikke tilfredsstillende bortledning av vann fra taknedløp ved  
grunnmur.
- Det er påvist avvik i beslagløsninger.
- Det mangler snøfangere på hele eller deler av taket, men det var ikke  
krav om dette på byggemeldingstidspunktet.
- Det mangler tilfredsstillende adkomst til pipe for feier.
- Mer enn halvparten av forventet brukstid er passert på  
renner/nedløp/beslag.

- Det bør lages system for bortledning av vann fra taknedløp ved  
grunnmur.
- Overvåk tilstanden jevnlig. For å få tilstandsgrad 0 eller 1 må  
beslag/renner/nedløp skiftes ut, men tidspunktet for når dette er  
nødvendig er vanskelig å si noe om.
- Stigetrinn for feier må monteres.
- Avvik i beslagløsninger må utbedres.

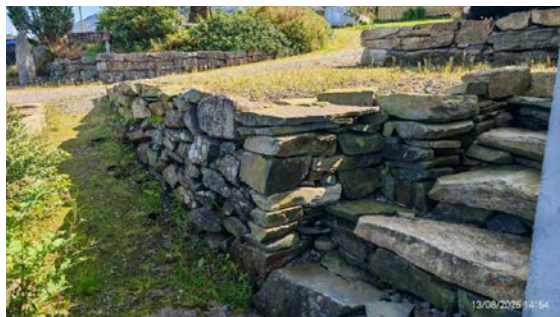
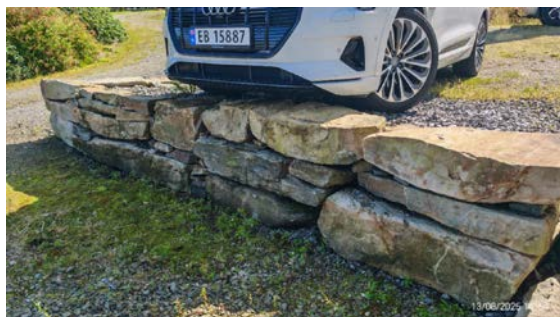
## ! TG 3 Løe / fjøs

Eldre Løe / fjøs som grindbygg med grunnmur av lødd stein.  
Stedvis betonggulv og noen murvegger, ellers trekonstruksjon.

Skeivheter i kombinasjon med at bygningsdeler har passert forventet levetid gjør det det må utføres nærmere undersøkelser rundt bæreevne / sikkerhet til bygningen.

**Kostnadsestimat: Over 300 000**

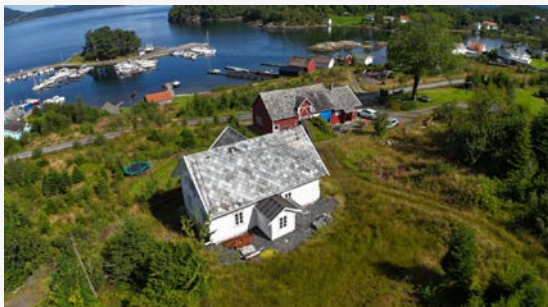
### Molvegen 44 - tomt skall

Betydelig tiltak må påregnes om boligen skal bli beboelig.
