Tilstandsrapport

Terrasseleilighet

Drivavegen 51, 6600 SUNNDALSØRA

Befaringsdato: 20.12.2024

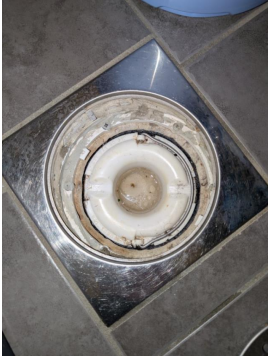
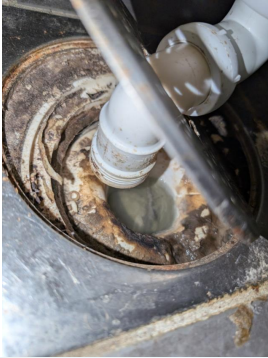
! TG 2 Sluk, membran og tettesjikt

Det er plastsluk og smøremembran med ukjent utførelse.

- Rommet er et våtrom hvor det ved etablering var krav om "uavhengig kontroll", men det foreligger ingen dokumentasjon på at det er utført "uavhengig kontroll".

- Innhent dokumentasjon, om mulig.

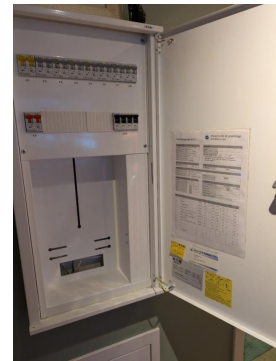
! TG 1 Elektrisk anlegg

Sikringsskap med automatsikringer.
