Tinnegrendvegen 26, 3683 NOTODDEN

**Pent beliggende oppussingsobjekt  
i Tveitdalen med gode solforhold  
og flott utsikt til Heddalsvannet**

Befaringsdato: 06.06.2025

Rapportdato: 04.07.2025

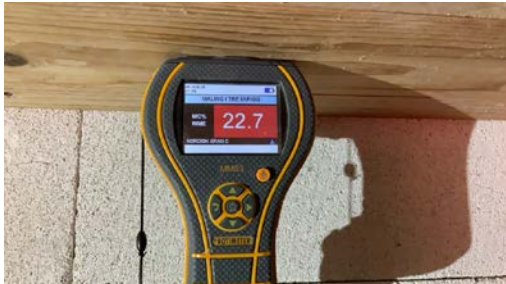
- Det er ikke tilfredsstillende ventilering av krypkjeller.
- Det er påvist skader på konstruksjoner i krypkjeller som er forårsaket av råte eller sopp.
- Det er stedvis påvist fuktnivå som tilsier at konstruksjonen kan ha fuktskader.
- Det er manglende fuktsperre på bakken.

På befaringstidspunkt ble det målt 76,8% relativ fuktighet ved 14,2°.

I panel ble det målt 22,7 vektprosent fukt med hammerelektrode. Dette er å regne som meget fuktig.

Fuktmåling i panel i krypkjeller.

- Skadet treverk må skiftes.
- Ytterligere undersøkelser må foretas for å få kartlagt tilstanden og omfanget på eventuelle skader.

Kostnad er kun for legging av plast og isolering med matter ut mot yttervegg for å forhindre senere råteskader.

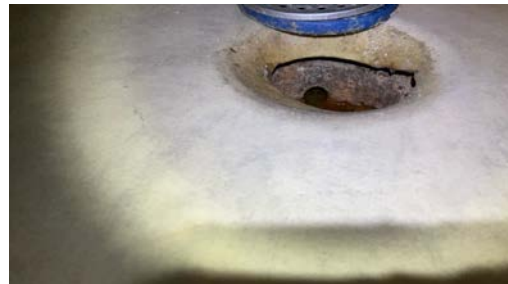
Det er en gammel sluk i støpejern med rust. Belegget er ikke klemt med klemring.

Det er bestemt i ny forskrift at alle våtrom bygget før 1997 skal ha en tilstandsgrad 3 på grunn av forventet levetid er overskredet og stor fare for avvik og skader.

Sluk i støpejern med rust.

- Våtrommet har behov for omfattende oppgraderinger. For å sikre en løsning som oppfyller gjeldende krav, bør tettesjikt, sluk og røropplegg oppgraderes og dokumenteres.
- Andre tiltak:
  - Manglende oppgradering av våtrommet medfører høy risiko for at konstruksjonene ikke vil tåle vanlig bruk av vann eller lekkasjer. Selv om det er dusjkabinett, er det fortsatt en betydelig risiko for at våtrommets konstruksjoner ikke tåler lekkasjer. Dette kan føre til fuktskader på tilstøtende konstruksjoner.

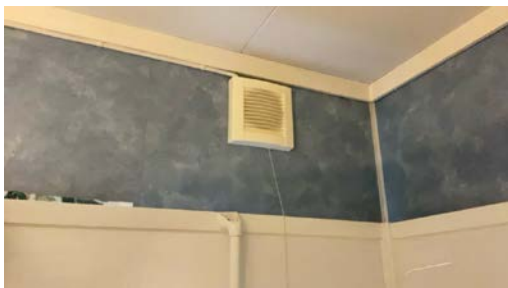
Vifte i vegg.

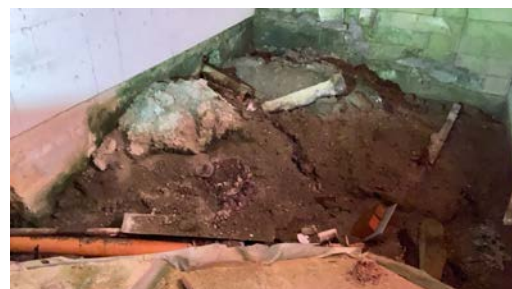
Leirholdige masser i krypkjelleren.

Jordfuktig masse i krypkjeller.

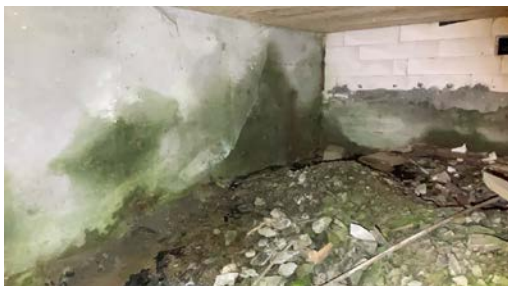
Fukt på vegger i krypkjeller.

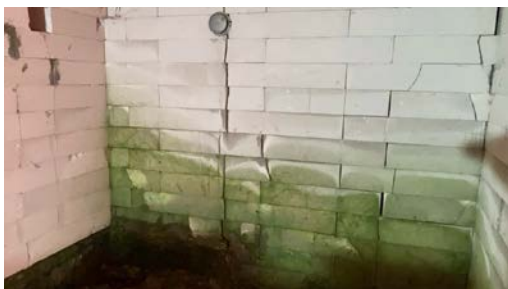
- Det er registrert skråriss som er symptom på setninger.
- Grunnmuren har sprekkdannelser.
- Det er registrert setningsskader/store riss/sprekker.

Bakvegg på boligen mot nord er så dårlig at den må skiftes.  
Det er en del sprekkdannelse i grunnmur.

Sprekker i grunnmur.

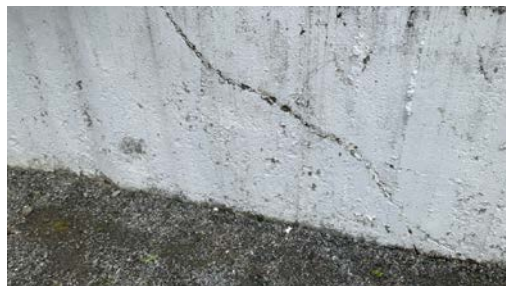
- Det er påvist større sprekker og/eller skjevheter i muren.

Sprekk i støttemur.

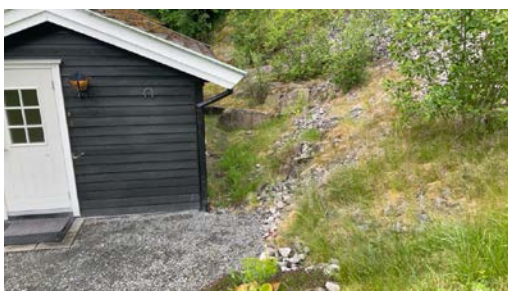
Fall på terreng mot boligen

Terreng bak boligen må endres slik at det kan lages en fungerende drenering. Dette for å forhindre av fukt kommer i krypkjeller og mot grunnmur.
