Anfinnvegen 2, 7802 NAMSOS

**Byåsen - Pen leilighet (2.etg.) med attraktiv beliggenhet med flott utsikt. Utvendig oppgradert 2019-2020. 2 soverom.**

# Pen leilighet med utsikt Omfattende utvendig oppgradert 2019-2020 2 soverom

# Sammendrag av boligens tilstand

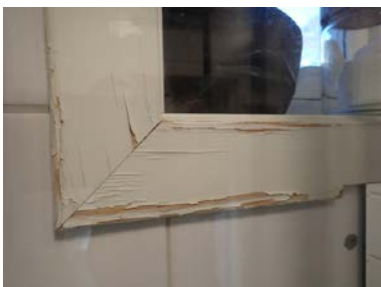
#### Vurdering av avvik:

- Det er vindu/dør med ikke fuktbestandige materialer i våtsonen (ved vask, dusj, badekar, osv.), løsningen eller byggematerialet er uegnet.

#### Konsekvens/tiltak

- Uegnede materialer må fuktbeskyttes/utskiftes.
- Dersom det ikke gjøres tiltak, kan dette medføre oppfukning, oppsvelling og forringelse av materialer over tid og fuktskader på tilstøtende konstruksjoner.

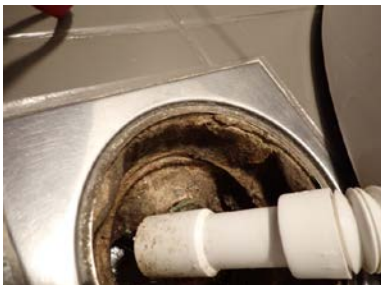
### 2 ETASJE > BAD

## Vurdering av avvik:

- Det er påvist mangelfull/feil utførelse rundt rørgjennomføringer e.l. som gir fare for fukt i konstruksjonen i våtsone.
- Membran kan ikke konstateres (ikke synlig og det foreligger heller ikke dokumentasjon).
- Mer enn halvparten av forventet brukstid er passert på membranløsningen.
- Mer enn halvparten av forventet brukstid er passert på slukløsningen.

## Konsekvens/tiltak

- Løsningen/utførelsen rundt rørgjennomføringer gir fare for fukt inn i konstruksjoner.
- Konsekvensen er at det kan oppstå fuktskader i konstruksjonen bak overflatematerialet. Vann kan trenge inn gjennom utette rørgjennomføringer og forårsake fuktskader ved fukttilførsel gjennom enten bruksvann eller lekkasjevann.
- Det må gjøres nærmere undersøkelser. Manglende membran/tettesjikt medfører risiko for lekkasjer og fukt i konstruksjonen.
- Det må innhentes dokumentasjon. Manglende membran/tettesjikt medfører risiko for lekkasjer og fukt i konstruksjonen.
