Linåkerveien 2, 1930 AURSKOG

# Tilstandsrapport

Leilighet  
Linåkerveien 2, 1930 AURSKOG  
AURSKOG-HØLAND kommune  
gnr. 192, bnr. 57, snr. 24

Befaringsdato: 09.01.2026    Rapportdato: 13.01.2026    Oppdragsnr.: 10816-26003    Referansenummer: CL2560

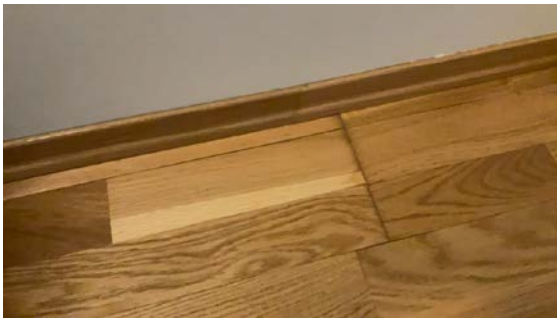
Det er skade i parkett i 1 hjørne i stuen pga. vannsøl. Det er stedvis bruksslitasje på gulv med riper og generell slitasje.

Krav til standard vil være avgjørende for eventuelle tiltak.

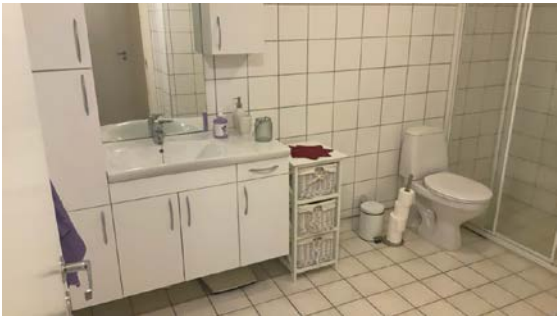
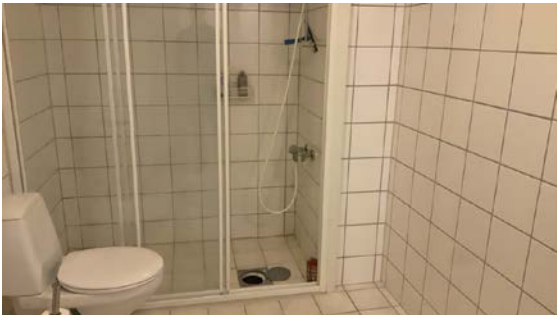
### 3. ETASJE > BAD/WC

Aktuell byggeforskrift er tekniske forskrifter i perioden 1997-2010.  
Dokumentasjon: ingen dokumentasjon.  
Baderommet har standard fra byggeåret.

#### TG 1 Overflater vegger og himling

Servanten må skiftes ut for å lukke avviket.

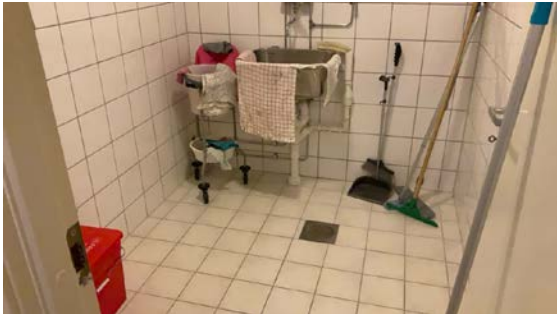
### 3. ETASJE > VASKEROM

- Våtrom > 3. etasje > Vaskerom - Overflater vegger og himling  
Avvik: Det er avskaling av flis ved stikkontakt pga. dårlig håndverksmessig utførelse. Det er stedvis riss i silikonfuger.

#### TG 2 Overflater vegger og himling

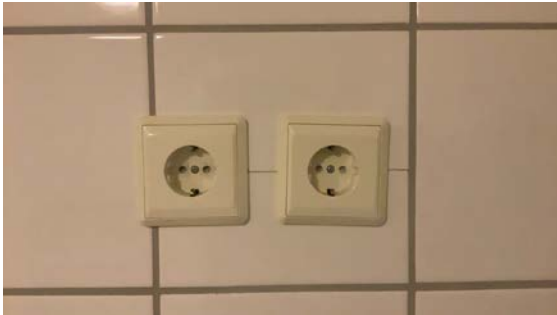
Sprekk i flis ved stikkontakter pga. flisen er delt ved montering. Vurderes ikke som avvik.

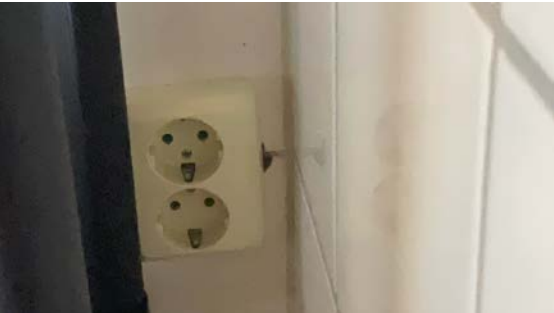
Det er avskaling av flis ved stikkontakt pga. dårlig håndverksmessig utførelse. Det er stedvis riss i silikofuger.

Avskaling på flis ved stikkontakt.

Det må gjøres lokale tiltak for å lukke avvikene.

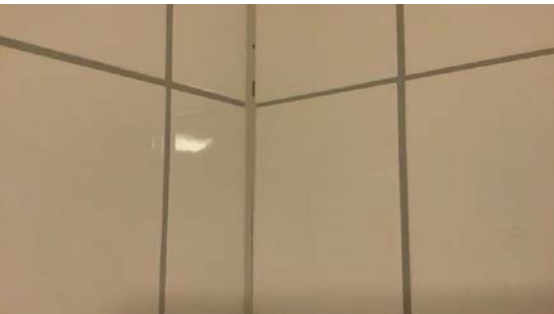
- Det er mulighet for at det kan forekomme vannlekkasje på våtrommet hvor vann ikke vil gå til sluk.
- Det er påvist at høydeforskjell fra topp slukrist til gulv/synlig topp membran ved dørterskel er mindre enn 25 mm.
- Det er påvist avvik i fallforhold til sluk i forhold til krav i forskrift på byggetidspunktet.

Det er fare for at eventuelt lekkasjevann kan renne ut av rommet og føre til skader i boligen - Det må gjøres tiltak med fallforhold og/eller lekkasjesikring ved dørterskelen for å lukke avviket.

Kostnadsestimat: 20 000 - 100 000

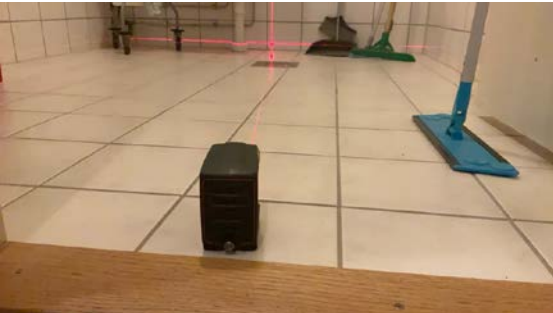
### 3. ETASJE > VASKEROM

- Våtrom > 3. etasje > Vaskerom - Sluk, membran og tettesjikt  
Avvik: Mer enn halvparten av forventet brukstid er passert på membranløsningen. Mer enn halvparten av forventet brukstid er passert på slukløsningen.

#### TG 2 Sluk, membran og tettesjikt

- Det er viktig å merke seg at levetiden til en membran varierer basert på kvalitet, installasjon og bruk. Eldre membraner kan bli sprø og sprekke opp, noe som fører til at de mister sin vanntettende funksjon. Dette kan resultere i vannlekkasjer gjennom vegger og gulv og fuktskader.
- Overvåk tilstanden jevnlig. For å få tilstandsgrad 0 eller 1 må slukløsningen skiftes ut og sannsynligvis må også membransjiktet skiftes/utbedres. Det er imidlertid vanskelig å si noe om tidspunktet for når dette er nødvendig.

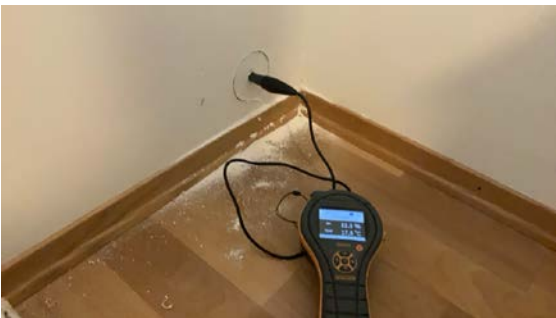
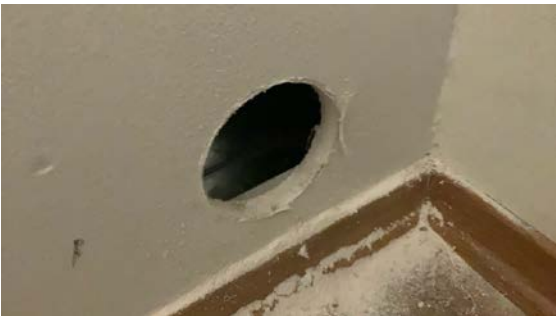
Hulltaking er foretatt uten å påvise unormale forhold.  
Hulltaking ble foretatt i vegg fra soverommet mot vaskerommet.  
Det ble målt relativ luftfuktighet i vegg og det ble gjort visuell inspeksjon.  
Det ble ved målinger og visuell inspeksjon ikke påvist tegn på fuktskader.

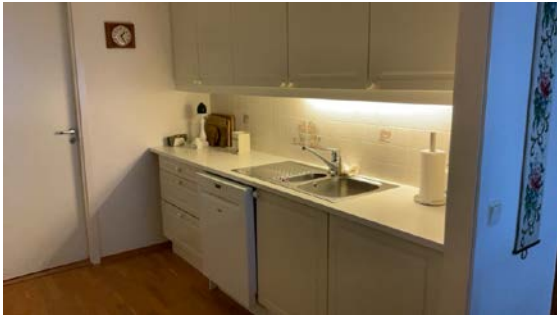
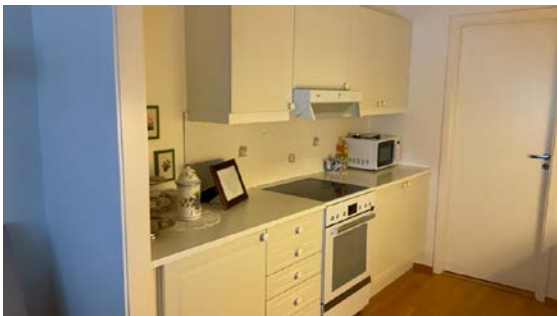
Innredningen har slitasjemerker, svelleskader og merker etter bruk.

Krav til standard vil være avgjørende for eventuelle tiltak.

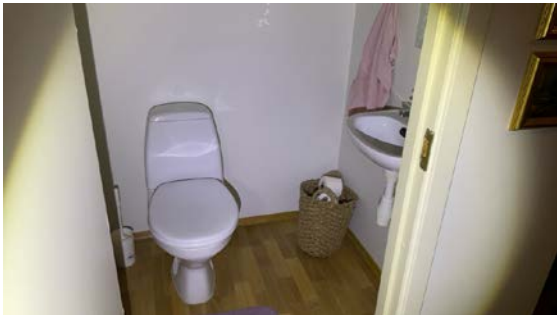
- Det er påvist at eventuelt lekkasjevann fra rør i rør system ikke ledes til sluk eller annen kompensierende løsning.
- Det mangler tettemuffer i enden av varerør på rør-i-rør-system.

Ved lekkasje på anlegget vil himlingen på baderommet bli fuktskadet.  
Manglende tettemuffer kan føre til fuktskade ved lekkasje på anlegget.

- Det må monteres tettemuffer i enden av varerørene.
- Det bør foretas tiltak på anlegget som sikrer bedre løsning på eventuelt lekkasjevann fra rør i rør system.

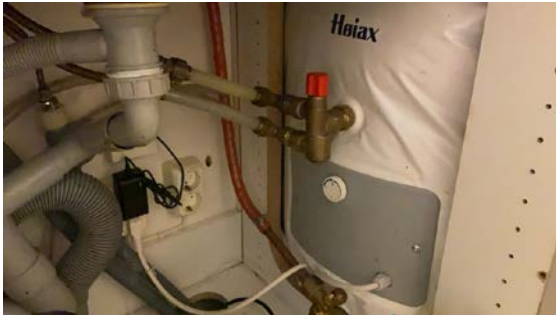
Varmtvannstanken er på ca. 120 liter og er plassert i kjøkkenbenken som har lekkasjvarsler og automatisk vannstoppesystem.  
Varmtvannstanken er skiftet i senere tid, men årstallet er ukjent.

- Det bør etableres tilfredsstillende el-tilkobling etter gjeldende forskrift.

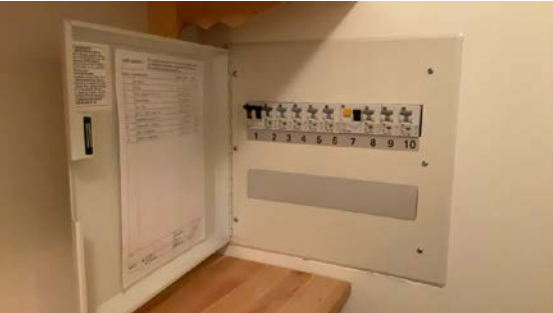
10. Er det tegn på at kabelinnføringer og hull i inntak og sikringsskap ikke er tette, så langt dette er mulig å sjekke uten å fjerne kapslinger?  
**Nei**
11. Finnes det kursfortegnelse, og er den i samsvar med antall sikringer?  
**Ja**
12. Foreta en helhetsvurdering av det elektriske anlegget, dets alder, allmenne tilstand og fare for liv og helse. Bør det elektriske anlegget ha en utvidet el-kontroll?  
**Nei**
