## Nils-Erling Bleikvassli

Nesåsveien 11 er en romslig 2-roms andelsleilighet i byggets andre underetasje. Leiligheten er vestvendt og har utgang til en stor, solrik balkong på ca. 15 kvm. Uteplassen ligger helt inntrukket og oppleves som usjenert og lun med idyllisk utsyn til åpent åkerlandskap. Det er bod på balkongen og det medfølger garasje plass, kjellerbod og en bod i oppgangen.

# Tilstandsrapport

# Andelsnummer 16

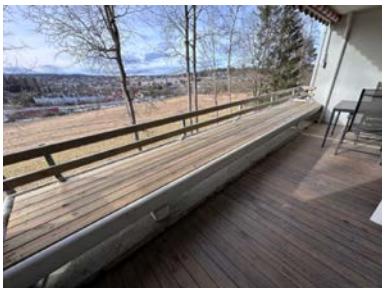
- Vurdering av avvik: Det er laget en sittebenk av blomsterkasse. Rekkverk skal ha høyde og utforming som sikrer mot fall og sammenstøt.

Det er fare for klatring og fall. Anbefaler ny utforming/fjerning av sittebenk.

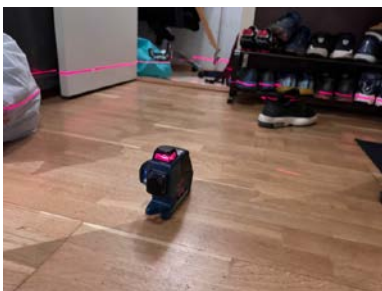
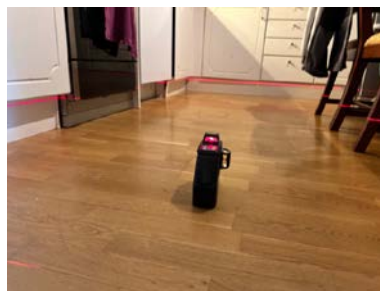
- Målt høydeforskjell på mellom 10 - 20 mm innenfor en lengde på 2 meter. Tilstandsgrad 2 gis med bakgrunn i standardens krav til godkjente måleavvik.

Entre er det registreres et høydeavvik på ca. 1cm.

Kjøkken er det registreres et høydeavvik på ca. 1cm.

- For å få tilstandsgrad 0 eller 1 må høydeforskjeller rettes opp. Det vil imidlertid sjelden være økonomisk rasjonelt som et enkeltstående tiltak i en bolig som dette. Dersom boligen en gang skal renoveres, kan man vurdere slike tiltak.
