Tronesgeilen 1C, 4317 SANDNES

**Trones - Flott og innholdsrik  
rekkehus med 3 soverom -  
Barnevennlig beliggenhet!**

# Tilstandsrapport

## REKKEHUS

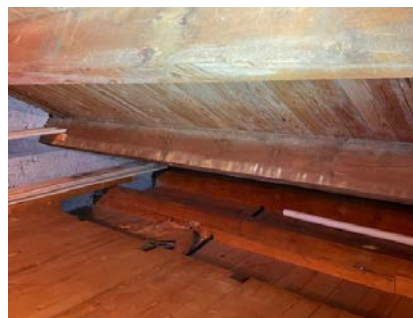
- Det er begrenset/dårlig ventilering av takkonstruksjonen.
- Det er påvist andre avvik:

Loft med synlig aktivitet av stripet borebiller.

Lufting/ventilering bør forbedres.

Det anbefales kartlegging av omfang av stripet bore biller og tiltak deretter.

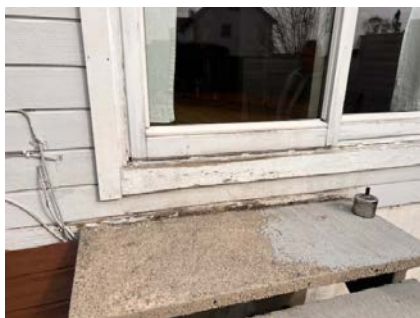
- Det er påvist dør(er) med fukt/råteskader.

Råteskader i skyvedør 1 etg.

Råteskader i balkongdør 1 etg.

- Døren(e) står foran utskiftning.

**Kostnadsestimat: 10 000 - 50 000**

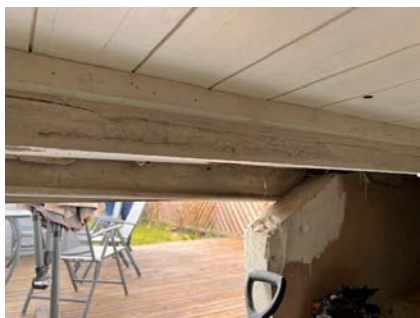
Det ble på befaring registrert råteskade i bærende bjelker.

Råteskade i bjelker ned mot grunn (stubbloft)

**Kostnadsestimat: 50 000 - 100 000**

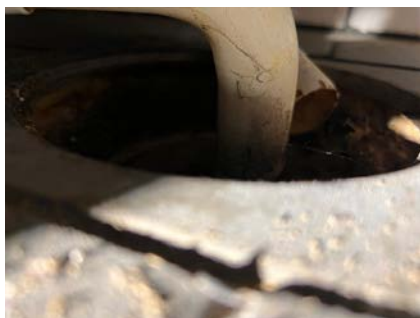
- Det er påvist at noen fliser har bom (hulrom under).
- Det er påvist avvik i fallforhold til sluk i forhold til krav i forskrift på byggetidspunktet.
- Krav til fall er ikke oppfylt og gulvet er tilnærmet flatt (har ikke motfall).

Sluk med begrenset tilkomst.

- Det må gjøres nærmere undersøkelser.

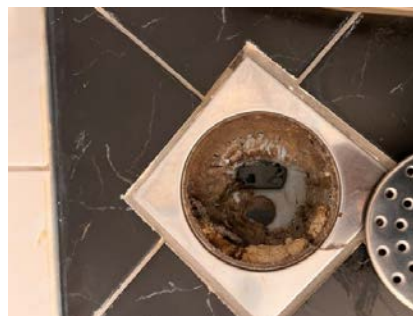
Ved kontroll av overflater avdekkes det ingen symptomer på svikt i konstruksjon.  
Sluk er sjekket, sluk er nyere enne byggeår. Membran kan ikke påvises i sluk.  
Membran på vegger i våtsoner er ukjent.  
Lokalt fall i dusjsone.  
Vask og toalett fungerer som en kan forvente.  
Det var ingen visuelle tegn til fuktskader eller indikert avvikende fukt ved søk i rom.

Sluk

- Overvåk tilstanden jevnlig. For å få tilstandsgrad 0 eller 1 må tettesjiktet skiftes ut, men tidspunktet for når dette er nødvendig er vanskelig å si noe om.
