Skreppestadveien 2, 3261 LARVIK

**SKREPPESTAD - Romslig 4-roms  
leilighet i 2. etasje med  
nyoppusset bad - God planløsning  
- Fint utsyn - Solrik balkong**

- Boligbygg med flere boenheter
- Skreppestadveien 2, 3261 LARVIK
- LARVIK kommune
- gnr. 1014, bnr. 52
- Andelsnummer 40

Befaringsdato: 05.04.2025    Rapportdato: 15.04.2025    Oppdragsnr.: 21510-1078    Referansenummer: QF1962

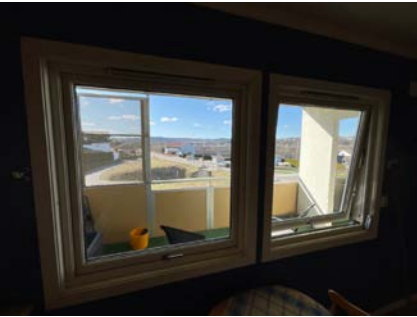
Kjøkkenvinduer

Leiligheten har på kjøkkenet malte trevinduer med 2-lags glass, luftespalte og toppsving.

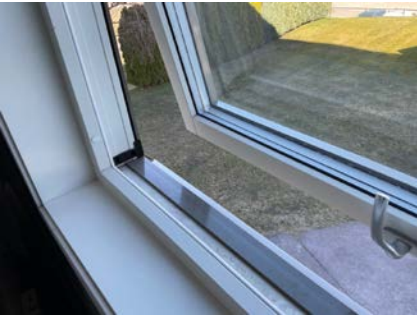
Soveromsvindu

På soverommene har boligen malte trevinduer med trelagsglass, toppsving og aluminiumsoutside.

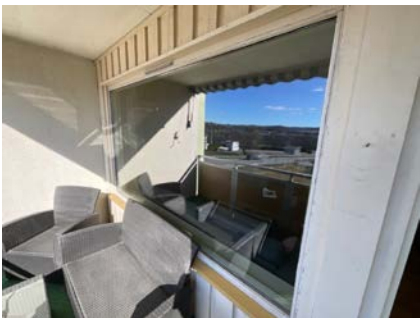
### TG 2 Stuevindu

**Vurdering av avvik:**  
• Det er påvist andre avvik:  
Tilstandsgrad to er gitt fordi vindu er slitt utvendig og trenger vedlikehold.  
**Konsekvens/tiltak**  
• Det må foretas tiltak for å lukke avviket.  
Vinduet er velfungerende med dette avviket, men ny eier kan forbedre tilstandsgraden ved å pusse opp /vedlikeholde utvendig.

**Kostnadsestimat: Under 10 000**

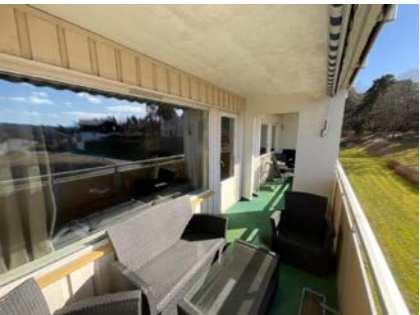
Balkong

Gulvet på balkongen er lagt med terraseteppe på overflaten. Rekkverket er av tette plater og aluminium med en rett håndløper, rekkverkshøyden er på 1,0 m, sideveggene på balkongen mot naboene er av betong.

I taket på balkongen, utenfor stuen, er det en markise for solskjerming med betjening via en sveiv på veggen.

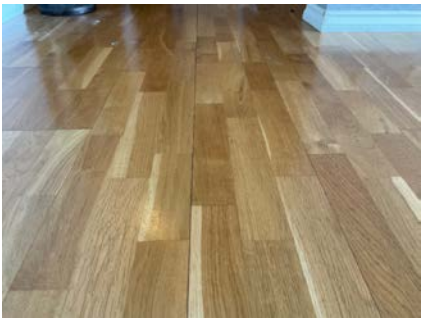
- det er glippe mellom gulvbelegg og dørterskel på soverom,
- glipe mellom laminatgulv og dørterskel på soverom
- sprekk i parkettsjøt i entré - stue,
- ufagmessig utførelse på overgangen mellom parkett og dørterskel til hovedinngangsdøren og balkongdøren
- folder i tapeten i hjørnet på kjøkkenet
- vedlikeholdsbehov av taklister av tak og overganger.

Sprekk i parkettsjøt i stue - gang

- Det må foretas tiltak for å lukke avviket.

Overflaten er velfungerende med dette avviket, men utskifting og modernisering vil forbedre tilstandsgraden.

Kostnadsestimat: 50 000 - 100 000

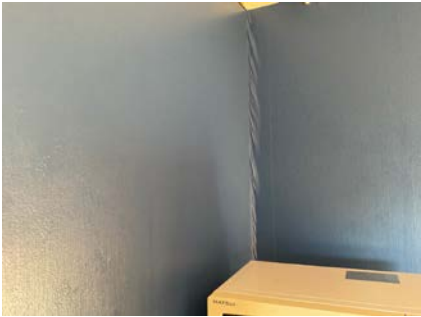
Skrukkete tapet på kjøkkenet

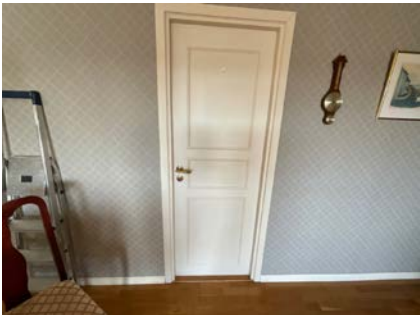
Soveromsdør i stue

For å forbedre tilstandsgraden må ny eier forvente å utbedre skadene og avvikene på dør og karm.

Kostnadsestimat: 10 000 - 50 000

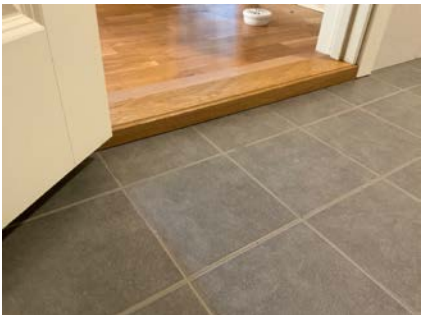
Jeg har målt 12 mm høydeforskjell på gulv fra topp flis ved dørterskel til topp slukrist. (Horisontal avstand 230 cm)  
Det er ikke mulig å inspisere topp membran ved dørterskel uten å demontere eikelisten på dørterskelen.

Oppkant mot dørterskel

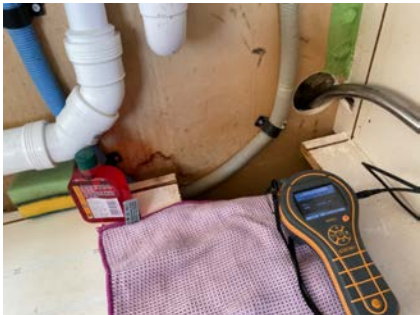
Jeg har foretatt hulltaking i tilliggende konstruksjon uten å påviste fukt inne i konstruksjonen.

Hulltakingen er gjort på en tilfeldig plass i våtrommet, hvor det er sannsynlig at det kan være fuktighet, sett opp mot fuktbelastningen i rommet.

Hulltaking i kjøkkenskapet

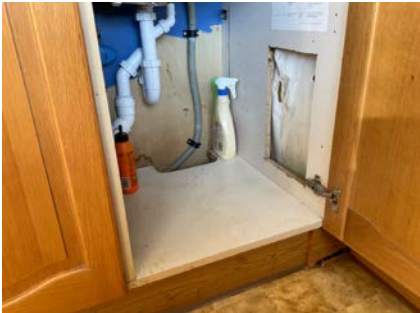
- Det er påvist skader på overflater/kjøkkeninnredning utover normal slitasjegrad.

Tilstandsgrad to er gitt fordi kjøkkenfrontene, sokkelen og benkeskapet har skader.

Benkeskap, sokkel og skapdør

Dette avviket har ikke betydning for kjøkkenets funksjon, men for å forbedre tilstandsgraden må dørfrontene, sokkelen og benkeskapet vedlikeholdes eller skiftes.

Kostnadsestimat: 10 000 - 50 000
