Kanalskogen 133, 2233 VESTMARKA

**Innbydende, velholdt hytte fra  
2017 - Nydelig utsikt til  
nærliggende Mortsjølungen - Kort  
kjørevei til Oslo**

# Tilstandsrapport

## FRITIDSBOLIG

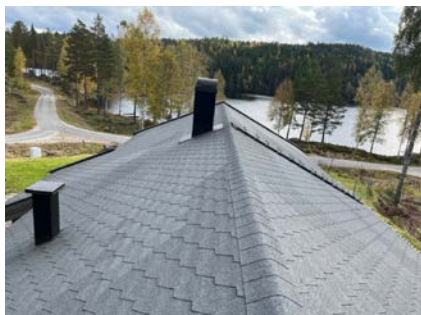
Taktekking av takshingel.  
Besiktiget fra tak.

Taktekking med takstige til pipe.

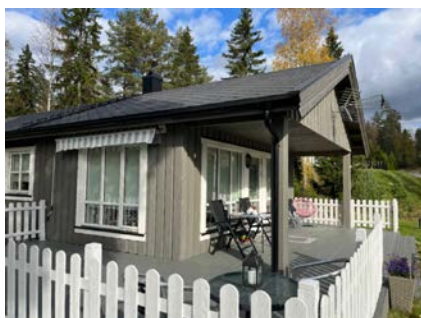
Delvis overbygget terrasseplattning i trekonstruksjoner på mark med spaltegulv og rekkverk på deler av plattningen.  
Manuell markise.

Terrasseplattning.

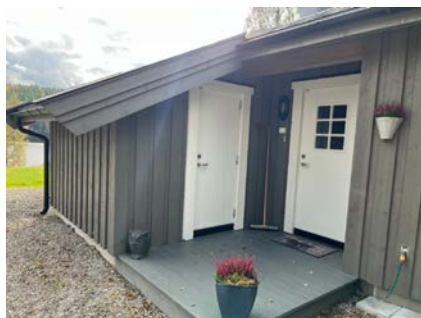
Tilliggende utvendig uisolert bod med betonggulv og åpen vegg og takkonstruksjon.

Tilliggende bod.

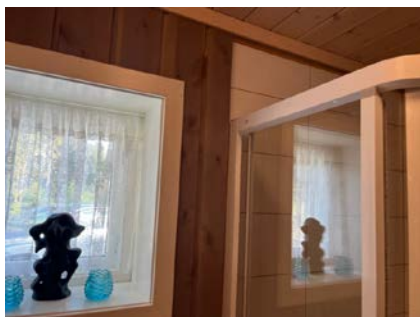
- Det er vindu/dør med ikke fuktbestandige materialer i våtsonen (ved vask, dusj, badekar, osv.), løsningen eller byggematerialet er uegnet.
- Det er uegnede materialer i våtsoner.

Vindu og trepanel i våtsonen til dusj og servant, uten synlig fuktsikring og kan bli utsatt for fukt.

- Dersom det ikke gjøres tiltak, kan dette medføre oppfukning, oppsvelling og forringelse av materialer over tid og fuktskader på tilstøtende konstruksjoner.

Trepanel og vindu i våtsoner har begrenset fuktpåkjenning og det er ikke behov for tiltak så lenge det opprettholdes dusjing mot glassvegger og varsomt bruk.

Trepanel og vindu i våtzone til dusj.

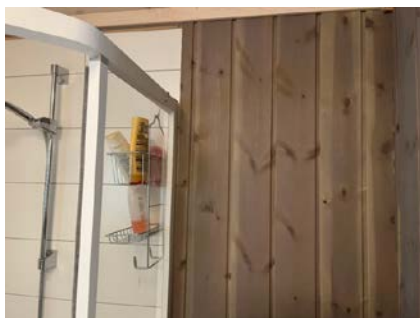
- Uten membran/tettesjikt er det høy risiko for at vann trenger gjennom konstruksjonene og kan medføre fuktskader.

Våtrommet kan fungere med denne løsningen, men det er risiko for at fukt kan trenge inn i veggkonstruksjon og føre til skader, det anbefales tettesjikt på alle våtsoner.

Trepanel på vegger i våtsoner til dusj.

Kostnadsestimat er satt for etablering av godkjent tettesjikt på våtrommet.

**Kostnadsestimat: 50 000 - 100 000**

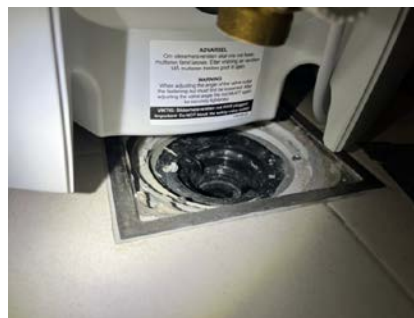
Sluk ved bereder.

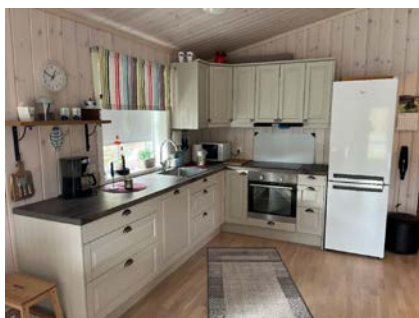
Kjøkkeninnredning med profilerte fronter, laminert benkeplate med nedfelt vaskekum, induksjonstopp med komfyrvakt, integrert oppvaskmaskin, stekeovn og frittstående kjølfrysenskap. Lekkasjestopper i benkeskap. Laminat på gulv og glassplate på vegg over kokesone. Ved fuktsøk ble det registrert normale verdier på utsatte steder.

Kjøkkeninnredning.

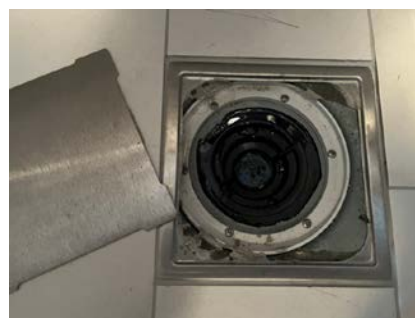
Toalettrom med opplegg for vaskemaskin.

Sluk på toalettrom.

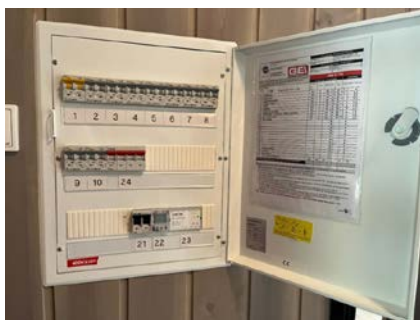
På grunnlag av opplysninger fra selger, dokumentasjon, tilstand og alder er det ikke behov for utvidet el-kontroll.

Sikringskap.
