Salgsobjekt: Andelsleilighet
Eierform: Andel
Byggeår: 1998
BRA-i/BRA Total 75/75 kvm
Tomtstr.: 2543 m²
Soverom: 2
Gnr./bnr. Gnr. 27, bnr. 557
Andelsnr.: 5
Oppdragsnr.: 1304240078

Velkommen til Kong Jacobs Vei 9B!

Tilstandsrapport

TOMANNSBOLIG

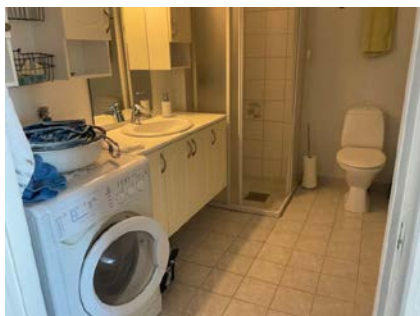
1. ETASJE > BAD/WC/VASKEROM

TG 2 Overflater vegger og himling

Gulvet har noe bruksslitasje med sprekker i fuger og kantede fliser, men det ble ikke målt unormal fuktighet ved befaringen.

- Det må foretas tiltak for å lukke avviket.

Fungerer bra med dette avviket, men må påregnes fornyes i nær fremtid.

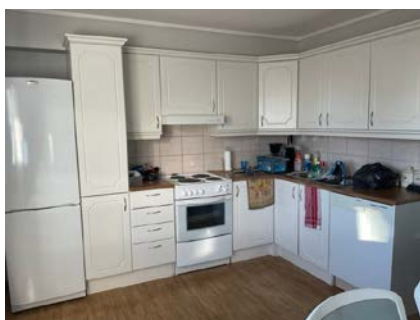
1. ETASJE > KJØKKEN MED SPISEPLASS

- Det er påvist skader på overflater/kjøkkeninnredning utover normal slitasjegrad.

- Det må påregnes lokal utbedring/utskiftning.

Innredningen har behov for noen oppgraderinger.
