# Fagerborggata 6 B

Stor og lys 2-roms leilighet beliggende i sentrale og attraktive omgivelser på Majorstuen/Fagerborg, med nærhet til alt du trenger i hverdagen.

# Tilstandsrapport

## 2-ROMS LEILIGHET I 4.ETASJE MED BALKONG:

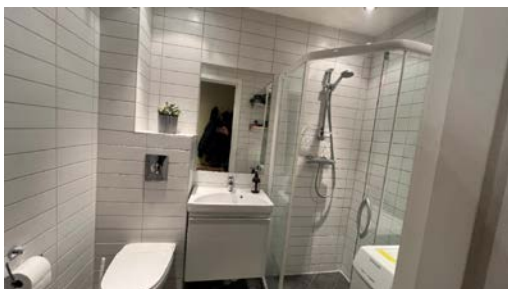
## 4. ETASJE > BAD

#### Vurdering av avvik:

- Det er avvik:

Manglende høydeforskjell mellom sluk og terskel kan medføre at vann ledes ut av baderommet ved lekkasje eller ved større vannmengder enn normalt. Dette øker risikoen for vannskader i tilstøtende rom og konstruksjoner ved et eventuelt uhell.

Lokal utbedring kan utføres (innebærer fjerning av fliser ved terskel). Avviket vurderes ikke å kreve akutte tiltak dersom øvrige løsninger fungerer som forutsatt, men bør inngå i planlagt vedlikehold eller rehabilitering.

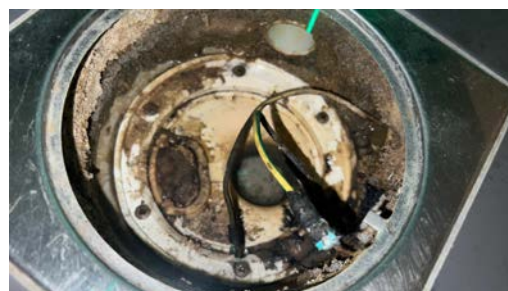
## 4. ETASJE > BAD

### 📍 TG 2 Sanitærutstyr og innredning

#### Vurdering av avvik:

- Det er ikke påvist tilfredsstillende løsning for å synliggjøre lekkasje fra innebygget sistene.

Når det ikke finnes en løsning som synliggjør lekkasje fra en innebygget sistene, kan en eventuell lekkasje bli liggende skjult over tid. Ved en eventuell lekkasje kan dette gi fuktbelastning på vegg- og gulvkonstruksjoner rundt sisternen uten at det oppdages tidlig.

Det anbefales å etablere en løsning som gjør lekkasje synlig, for eksempel via dreneringsåpning eller tilsvarende løsning i henhold til gjeldende TEK

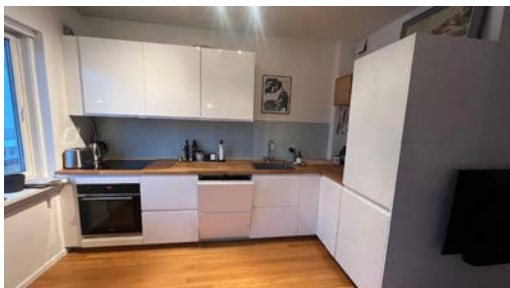
## 4. ETASJE > STUE/KJØKKEN

### **TG 2** Avtrekk

#### Vurdering av avvik:

Ventilator med omluft (kullfilter) fjerner lukt og noe partikler, men leder ikke fukt og matos ut av boligen. Dette kan medføre at fukt og forurensninger blir værende i rommet, og over tid påvirke inneklima og overflater i kjøkkenområdet.

Det anbefales regelmessig vedlikehold og utskifting av kullfilter for å opprettholde funksjonen. Dersom man ønsker mer effektiv fjerning av fukt og matos, kan etablering av ventilator med avtrekk til det fri vurderes i forbindelse med oppgradering, i henhold til gjeldende TEK.
